KEYKUBADİYE SARAYI 2014 YILI SONDAJ ÇALIŞMASI

KEYKUBADİYE PALACE 2014 YEAR DRILLING WORK

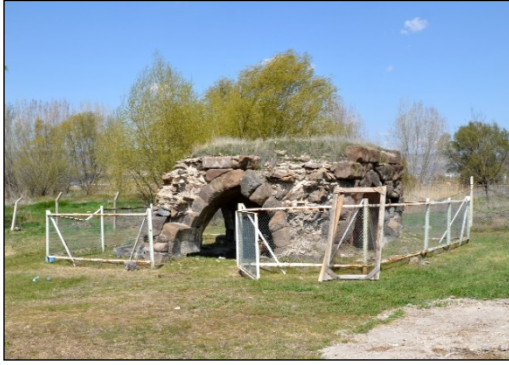
Foto. 2: Dört Kemerli Yapı Sondaj Öncesi

Yapı, saray kompleksi olarak düşünülen alanın kuzey tarafında, göle yakın bir yerde bulunmaktadır. Sondaj çalışmasına başlamadan önce ayaklarının büyük bir bölümü toprak altında kalmakla birlikte, daha önceki çalışmalar ve mevcut veriler çerçevesinde yapıya dair bazı bilgiler edinmek mümkün olmaktadır. Yalnız önceki çalışmalarda, özellikle yapıların tanıtılması yönünde fazla bir bilgi verilmediği için, yapının toprak altında kalan kısımları konusunda aydınlatıcı bilgiye sahip değildik. Mesela O. Aslanapa'nın "Üst katı olduğunu gösteren herhangi bir işarete rastlanmamıştır. Güney tarafında görülen merdiven basamakları herhalde düz toprak dam örtünün üstüne çıkmak için kullanılmış olmalıdır"¹² diye bahsettiği merdiven basamakları gözüküyordu (Foto. 2).

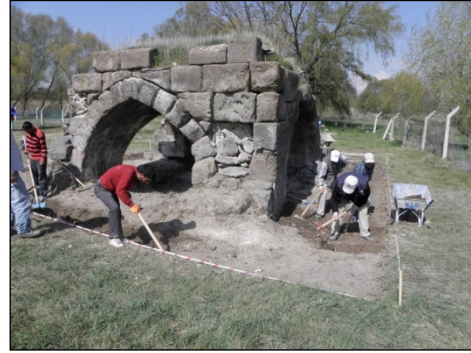
Foto. 3: Dört Kemerli Yapı Çevresindeki Çalışmalar

Büyük Köşkün etrafında sürdürülen temizlik çalışmasının tamamlanması üzerine, sondaj çalışmasına Oktay Aslanapa tarafından "Küçük Köşk" olarak adlandırılan ve yaptığımız sondaj çalışmasının da gerekçesi olan Dört Kemerli Yapıda başlanılmıştır. Madeni korkuluk ile etrafi çevrilerek bir nevi koruma altına alınan yapıda, öncelikle söz konusu korkuluk kaldırılmış, daha sonra ise yapının etrafi dört taraftan 2 m genişliğinde çevrilerek sondaj alanının sınırları belirlenmiştir (Foto. 2). Sınırlandırılan alanda ilk olarak yüzey dolgu toprağının kaldırılması yönelik çalışma başlatılmıştır. Yapının dört yönünde, ayaklardaki "0" noktalarından itibaren -0,15-0,20 m arasında değişkenlik gösteren seviyelerde toprak kazılmış ve yaklaşık 0,20 m sonra, moloz taşlı dolgu ile karşılaşmıştır. Moloz taşlı dolgunun ortaya çıkması, yapı ve çevresinin önceki çalışmalarda belli bir seviyeye kadar kazıldığını ve daha sonraki yıllarda kazılan bölümlerin tekrar doldurulduğunu göstermektedir (Foto. 3).

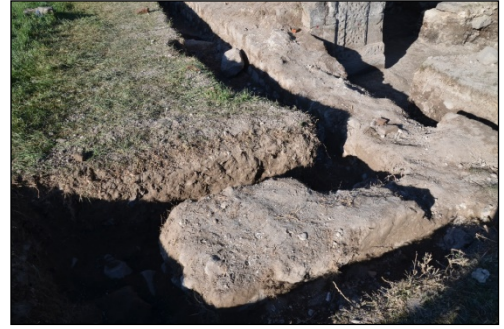
Foto. 8: Dört Kemerli Yapının Doğu Yöndeki Duvarın Kuzeye Doğru Devam Eden Bölümleri

Dört Kemerli Yapıda, doğu yönde açığa çıkarılan duvarın kuzeye doğru devam eden bölümlerinin ortaya çıkarılması amacıyla çalışma, duvarın her iki tarafı 0,40 m genişliğinde kazılarak kuzeye doğru uzatılmıştır. Duvarın, kuzeydoğu ayağın köşesinden itibaren kuzeye doğru 4,10 m devam ettikten sonra doğuya doğru uzanan bir bağlantısı tespit edilmiştir. Doğuya uzanan bu kalıntı dışında duvarın kuzeye devam ederek, 5,75 m sonra batıya doğru yöneldiği görülmüştür. Çalışma alanı çok fazla genişletilemediği için duvarların mahiyeti hakkında tam bir bilgi edilememiştir (Foto. 8).

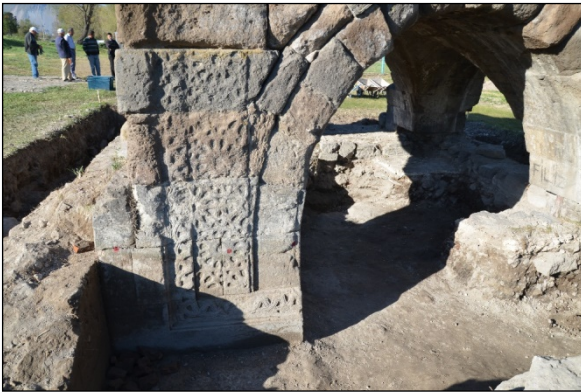
Foto. 9: Dört Kemerli Yapının Kuzeydoğu Ayağı

Kuzey yöndeki çalışmada, kuzeydoğudaki ayağın toprak altında kalan bölümleri ortaya çıkarılmıştır. Ayağın kazı öncesi görülen kısımlarındaki süslemelerinin toprak altında daha iyi korunmuş şekilde devam ettiği, aynı şekilde kaidedeki yatay silmedeki bezemeli bölümün de büyük oranda sağlam olduğu görülmüştür. Kuzeydoğu ayak üzerindeki "0" kotuna göre -0,95 m seviyelerinde kaba yonu taş döşeli zemine ulaşılmıştır. Söz konusu alanda zeminin temizlenmesiyle bu bölümdeki çalışma sonlandırılmıştır (Foto. 9).

Yapının ayakları büyük blok taşlarla örülmüştür. Yukarıda da belirtildiği üzere kuzeydoğu ve güneydoğu ayaklar sağlamdır. Kuzeybatı ve güneybatı ayaklarda ise, özellikle daha önce toprak altında bulunan ve sondaj çalışması sonrasında açığa çıkarılan kısımlarında taşlarda erimelerin olduğu görülmektedir (Fotoğ. 9,13).

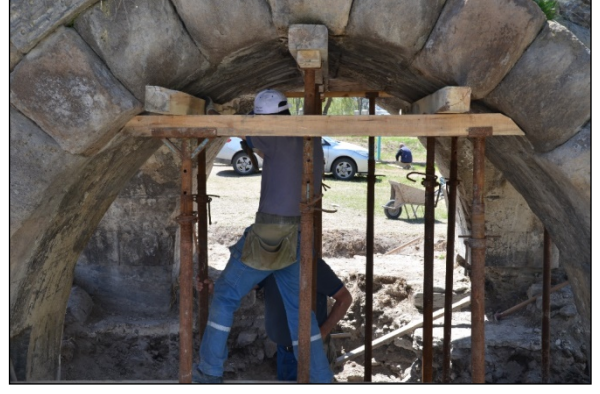
Foto. 12: Dört Kemerli Yapıda Askıya Alma İşlemi

Yapıda sağlamlaştırmaya yönelik geçici askıya alma işlemi başlatıldığı için iç kısımdaki çalışma durdurulmuştur. Şeker Fabrikası inşaat işçileri tarafından yapılan destek siteminde öncelikle çapraz tonozlar yastık görevi üstlenen kalaslarla bağlanan metal taşıyıcılarla askıya alındı (Foto. 12). Bu işlem sonrasında taşlarının büyük bölümü tamamen erimiş halde olan kuzeybatı ve güneybatı ayaklar kalın kalaslarla desteklenmiştir. Askıya alma işlemi sonlandıktan sonra iç kısımdaki çalışmaya devam edilmiştir.

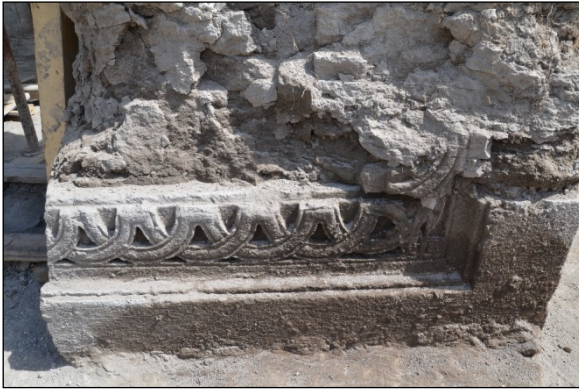
Foto. 13: Dört Kemerli Yapı,
Güneybatı Ayak

ikisinin de bir an önce onarılması gerekmektedir. Özellikle Dört Kemerli Yapı, kuzeybatı ve güneybatı ayaklarındaki taşların erimesine bağlı olarak yıkılma tehlikesi ile karşı karşıyadır. Tonozlu yapı (Büyük Köşk) ise daha vahim durumdadır. Tonozun bir kısmı çökmüş, mevcut kısımlar ise yıkılmak üzeredir.

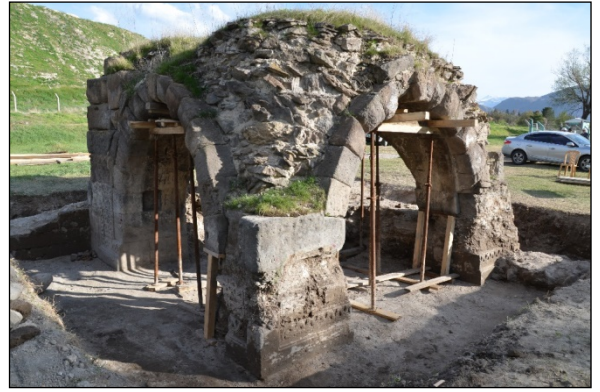
Foto. 14: Dört Kemerli Yapı,
Kuzey ve Batı Cephe

Kuzeybatı ve güneybatı ayakların kalın kalaslarla desteklenerek sağlamlaştırılmasıyla birlikte ayak aralarındaki toprağın kaldırılmasına yönelik çalışmaya başlandı. Tamamıyla moloz taşlı olan dolgunun kaldırılması sırasında güneybatı ayağın kuzeyinde -0,95 m seviyesinde çürümek üzere olan işlenmemiş ağaç parçaları bulunmuştur. Toprağın bütünüyle temizlenmesi üzerine her iki ayak tamamıyla ortaya çıkarılmıştır (Foto. 14).

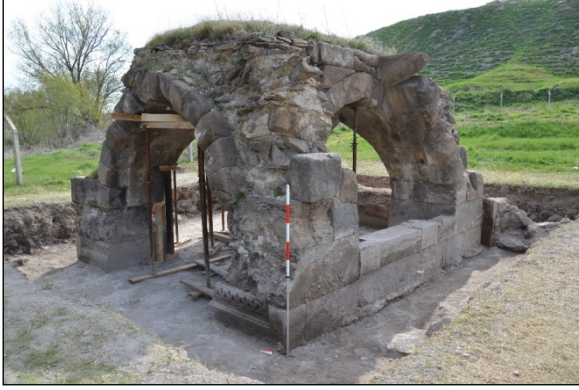
Foto. 17: Dört Kemerli Yapı, Sondaj Sonrası

Yapının içerisinde ve dışarısında özgün zemine ulaşıldığı için, Dört Kemerli Yapıdaki çalışma alanın temizlenmesiyle sonlandırılmıştır (Foto. 17).

için yapılmıştır ve Türk mimarisinde örneğini görmediğimiz bir detaydır. Basamakların batıya doğru dönüşünde alt kısımlarının mukarnaslı olarak düzenlendiği görülmektedir ki, Selçuklu döneminde benzeri merdiven uygulamalarının çoğunluğunda aynı uygulamaya gidildiği izlenir (Foto. 17).

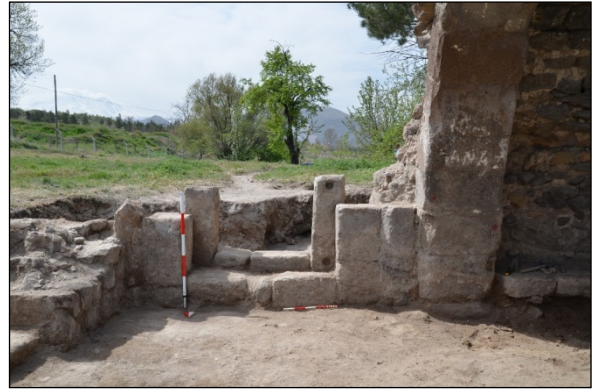
Foto. 20: Tonozlu Yapının Güneydoğu Köşesindeki Kapı Açıklığı

Çalışma sırasında güney duvardaki giriş boşluğu tamamen ortaya çıkarılmıştır. Giriş, sonraki dönemlerde, özgün açıklığın her iki yanına söve şeklinde dikey taşlar yerleştirilerek daraltılmış ve bir basamak şeklinde eşik taşı konularak genel yapısı değiştirilmiştir. Eşik taşının kuzeyinde yan duvarlar arasında kalan ikinci bir basamak taşı bulunmaktadır. Konulan bu taşlar harçsız kullanımları sebebiyle geçici bir çözüm özelliği taşımaktadır. Eşik güneydoğu ayaktaki “0” noktasına göre -0,68 m, kuzeydeki basamak ise -0,80 m seviyesindedir. Doğu duvara 1,18 m mesafede olan kapı açıklığı 1,00 m genişliğinde olup, eşik taşının kuzeyindeki basamak 1,43 m genişliğindedir (Foto. 20).

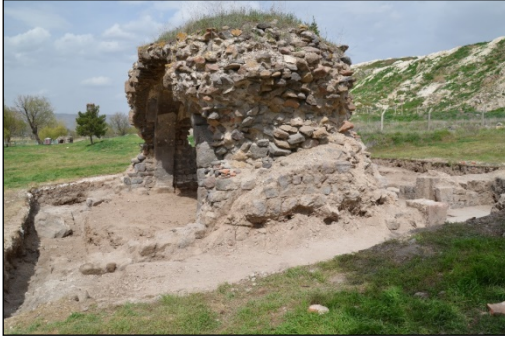
Foto. 25: Tonozlu Yapının Güney ve Batı Cepheleri

Yapının mevcut bölümlerinde hem tonozda hem de kuzey duvarda yıkılmaların olduğu görülür. Aynı zamanda güney dış duvarın kaplamaları tamamen sökülmüş, kuzey yönde ise duvar kaplamaları alt bölümde yaklaşık 50 cm yükseklikte korunabilmiş, üst kısım kaplamaları ise tamamen yok olmuştur. Tonozun üzeri dışta ince bir toprak tabakası ile kaplanmıştır (Foto. 25, 28).

O. Aslanapa'nın bahsettiği batı duvarda, zemin seviyesindeki açıklık yaptığımız sondaj çalışması esnasında görülemedi. Kazı sonrasında büyük bir ihtimalle açılan kısımlar kapatılırken bu bölüme zarar verilmiş olsa gerekir. Çünkü O. Aslanapa'nın makalesinde yayınladığı fotoğrafta görülen yüksek duvar, günümüzde mevcut değildir¹⁵ (Foto. 25).

Sondaj çalışması bazı bölümlerde yapının statik açından zarar verir düşüncesiyle gerçekleştirilmemiştir. Özellikle güney duvara koruma amaçlı olarak sonradan yapılan destek sistemi olduğu gibi bırakılmış, yine bu yönde gerekli temizlik yapılamamıştır. Yapının güney duvarındaki mevcut kalıntılar bu yönde ikinci bir tonozun olabileceğini göstermektedir. Yalnız bunun gerçek anlamda doğruluğunu tespit edebilmek için alanda kazı yapılması gerekmektedir (Foto. 25).

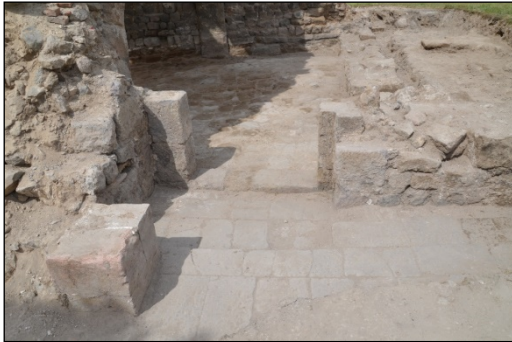
Foto. 27: Tonozlu Yapının Güneyindeki Kapı

Büyük Köşk'ün güneyindeki kapı açıklığı kenarlarına sonradan konulan dikey taşlar, eşik taşı ile kuzeyde basamak şeklinde konulan taşlar ölçülerinin alınması ve fotoğraflanmasından sonra kaldırılmıştır. Taşların kaldırılmasıyla birlikte özgün açıklığın hatları tam anlamıyla ortaya çıkmıştır (Foto. 27).

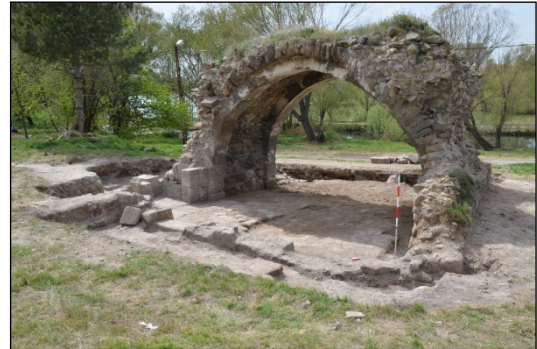
Foto. 28: Tonozlu Yapının Sondaj Sonrası Görünüşü

Yapı mevcut şekliyle statik açıdan problemlili görünmektedir. Bunun için bir an önce korumaya yönelik uygulama yapılması gerekmektedir. En azından bazı bölümlerde sağlamlaştırma yapılırken, aynı zamanda bütünüyle askıya alınmanın yolu aranmalıdır (Foto. 28).
