I. MAHMUT KÜTÜPHANESİ VE KUBBET-ÜS SAHRA RESTORASYON ÇALIŞMALARI VE ALTIN VARAK UYGULAMALARI

Eftal KİRAZ*

I. MAHMUT LIBRARY AND KUBBET-ÜS SAHRA RESTORATION STUDIES AND GOLD FOIL APPLICATIONS

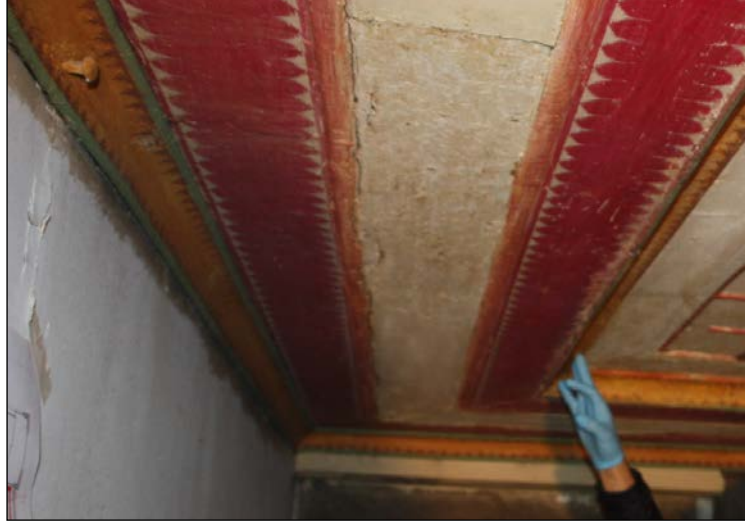
Foto. 1: Okuma Tavanı restorasyon çalışmaları

Anıtlar Müdürlüğü'nün denetiminde II. Mahmut Kütüphanesinde restorasyon çalışması gerçekleştirilmiştir. Yapılan restorasyon çalışmasında İstanbul Restorasyon Konservasyon Merkez Laboratuvarı ve Bölge Müdürlüğünün yapının konservasyonu ve restorasyonu ile ilgili raporlarına başvurulmuştur. Tarihi yapının okuma odası ve diğer bölümlerinde yapılan çalışmalarda araştırma rasparları ve analizler doğrultusunda eserin orijinal dokusuna uyumlu yöntemler tespit edilmiştir. Okuma tavanı üzerinde yapılan raspa çalışmaları esnasında yüzeyde farklı renk katmanları ve Osmanlı macunu olarak bilinen beziryağı içerikli bir tabaka ile karşılaşmıştır. Tavanın yüzeyinde bulunan orijinal tabaka tespit edilerek gerekli müdahaleler yapılmıştır. Çalışmalar sırasında ahşap çitlerden oluşan tavanın uygun malzemeler kullanılarak dolguları ve sağlamlaştırma işlemi gerçekleştirilmiştir (Foto. 1).

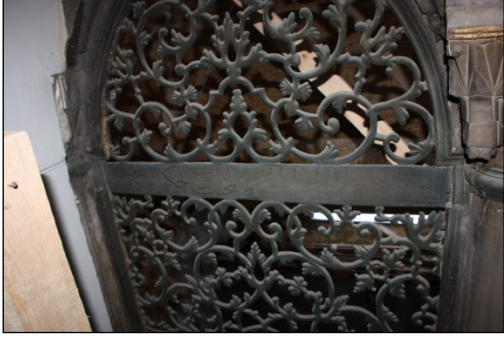
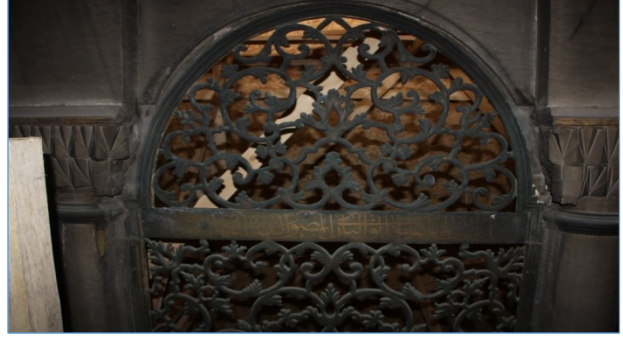
Okuma tavanını çevreleyen metal şebekeler ve üzerinde bulunan levhalarda yapılan çalışmalarda farklı bir tabaka ile karşılaşıldı (Foto. 2). Restorasyon öncesi yapılan incelemelerde üzeri boya ile kaplı pirinç metal şebekeler ile ilgili geçmiş restorasyonlar ve uzman görüşleri incelendi; fakat şebekelerin yüzeyinde bulunan malzeme ile ilgili herhangi bir vesika olmadığı gibi konunun uzmanlarının da bu konu ile ilgili herhangi bir kaynak olmadığını söylemesi üzerine ilk önce metal şebekelerin yüzeyinde bulunan Arap harfleri ile yazılı levhalar üzerinde çalışma yaptık. Bu çalışma sonucunda altın tabakanın varlığından emin olundu. Yüzeyde mekanik olarak yapılan çalışmalarda altın uygulamanın varak olmadığı kanısına varıldı. Dayanıklı bir yapıya sahip olan altının metal yüzeye hangi yöntem ile uygulandığı konusunda inceleme ve raspa çalışmaları yapıldı (Foto. 3 – 4).

Foto. 2: I. Mahmut kütüphanesi şebeke temizlik öncesi

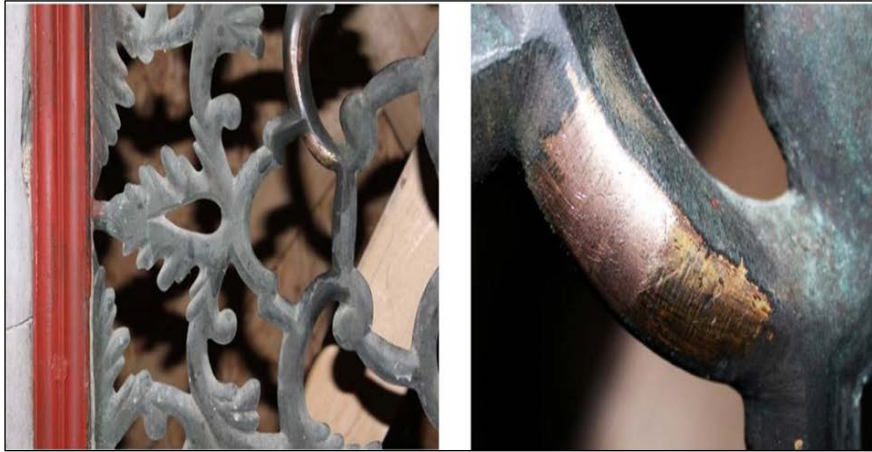
Foto. 3 – 4: Şebeke yüzeyde raspa çalışması (Uğur Genç arşivinden)

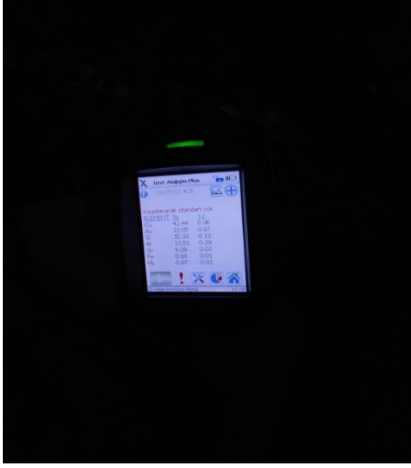
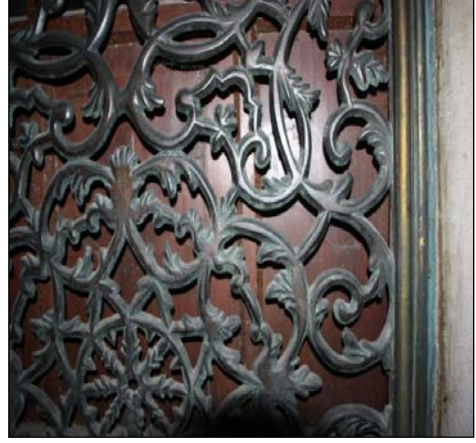
Yapılan temizlik ve raspa sonucunda şebekelerin yüzeyinde bulunan altın tabakanın tombak olduğu görüldü. Taşınabilir XRF cihazı ile yapılan ölçümler sonucunda altın miktarı ve metal yüzeyde bulunan alaşım oranları tespit edildi (Foto. 5 – 6).

Foto. 5: XRF ölçüm

Foto. 6: Metal Şebeke

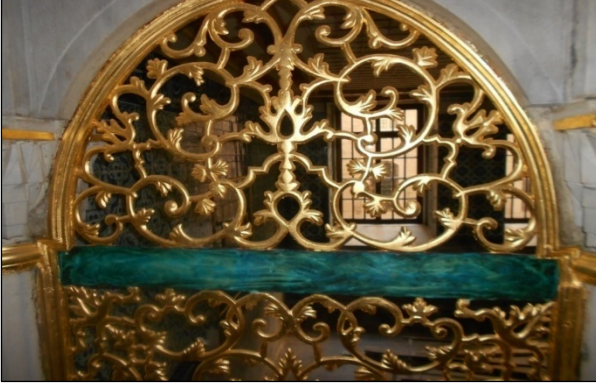
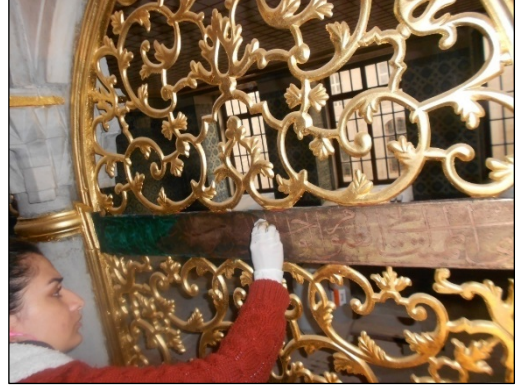
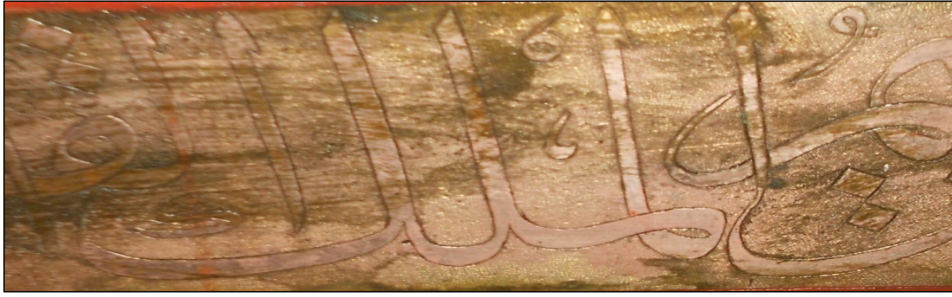
Foto. 7 – 8 – 9: Levha yüzeyde yapılan koruma çalışmaları

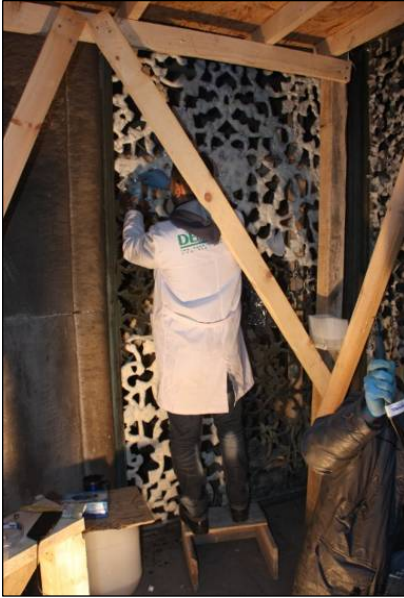
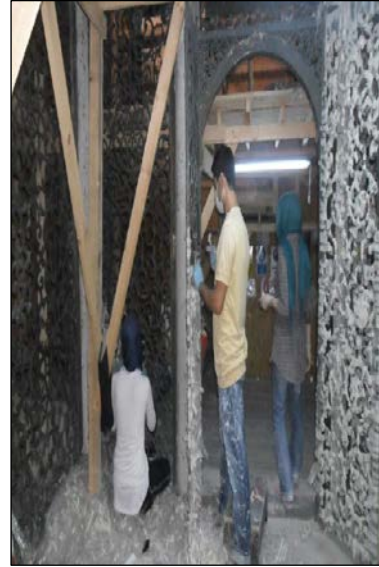
Foto. 10 – 11: Şebeke Yüzeyinde BTA Uygulaması (Uğur Genç arşivinden)

Şebeke yüzeyini korozyona karşı korumak için %4 oranında hazırlanmış BTA uygulaması gerçekleştirildi (Foto. 10 – 11). Bu şekilde korozyonun metal yüzeye zarar vermesinin önüne geçildi. Tombak belli yerlerde görünmek ile birlikte şebekenin büyük bir kısmı korozyon ve sonradan uygulanan boya nedeniyle zarar görmüş durumdaydı. Metal şebekenin yapılan bu uygulamalardan sonra eserin özgün halinde bulunan fakat büyük bir kısmı kaybolmuş tombaklı yüzeyini canlandırmak için kurul kararı ile altın varak uygulaması yapılmasına karar verildi. Bu uygulama gerçekleştirilirken şebekelerin yüzeyine koruma ve zeminini hazırlamak amacıyla sülyen kullanıldı. 23.75 ayar altın varak yüzeye 3 saatlik miksiyon kullanılarak uygulandı. Şebekelerde

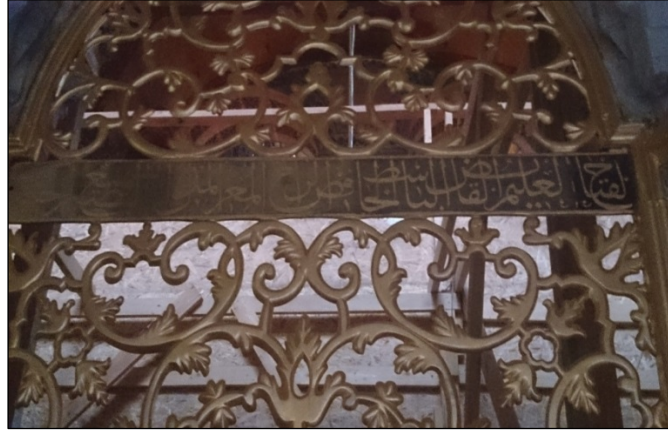
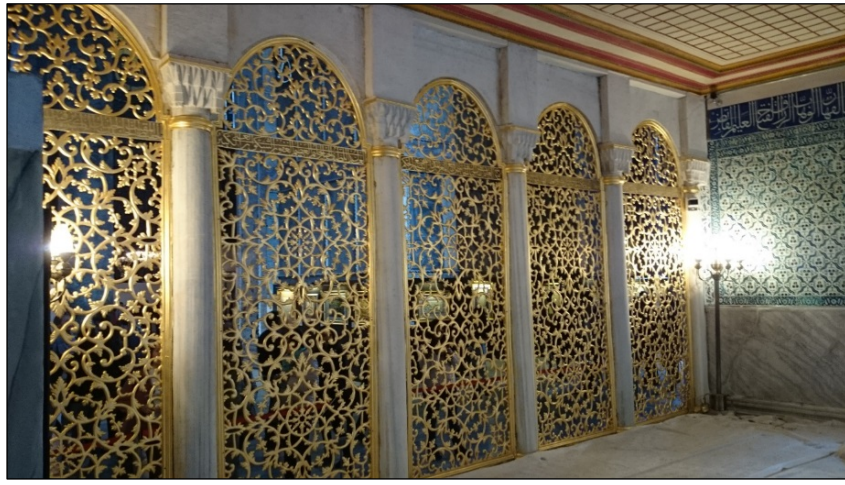
Foto. 12 – 13: Şebekenin son hali

mevcut bulunan yazmalarda zemin ve yazı arasındaki farkı belirginleştirmek ve yazıyı okunabilir hale getirmek için zeminde ezme altın, kabartma tekniği ile yapılmış yazıda 23.75 ayar altın varak uygulanarak orjinal görüntüsü yakalanmaya çalışıldı. Çalışma tamamlandığında görsel olarak restorasyon öncesi haline göre daha iyi bir görünüm elde edilmiştir (Foto. 12 – 13).

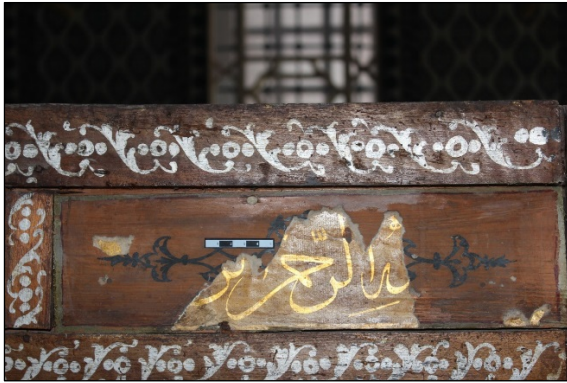
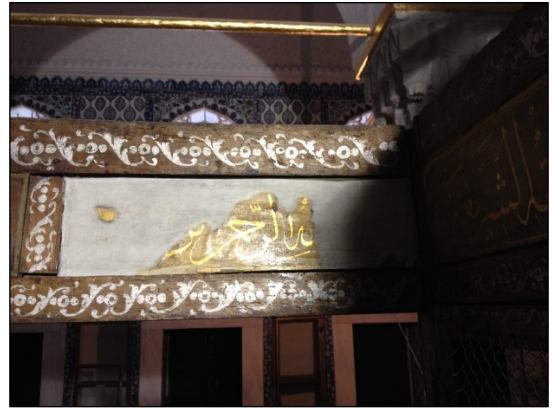
Foto. 14 – 15: Japon kâğıdı ile tümlleme (Pınar Güleç arşiv)

Bir başka çalışma Ayasofya I. Mahmut Kütüphanesi kitaplığında bulunan kâğıt ve üzerindeki yazıların korunması ve restorasyonu üzerine yapıldı. İlk önce yazının içeriği tespit edildi. Taşınabilir XRF cihazı ile yapılan ölçümlerde yazının ezme altın ile yazıldığı tespit edildi. Ahşap ve üzerinde bulunan kâğıt tabakasında yoğun kurt delikleri, kir dokusu ve yüzeyde bozulmuş cila tabakası görülmekteydi (Foto. 14, 17). Yüzeyde bulunan deliklerin doldurulması için nişasta kolası ve Japon kağıdı liflerine ayrılarak kullanıldı. Yüzeyde bulunan kir tabakası bagete sarılı pamuk ve saliva yardımıyla, cila tabakası ise yine baget üzeri pamuk ve etil alkol kullanılarak temizlenmiştir. Altın I. Mahmut Kütüphanesinin farklı bölümlerinde kullanılmıştı. Laboratuvarımıza son dönemde alınan cihazlar analiz yapma ve doğru tespitlerde bulunmamızı kolaylaştırmıştır.

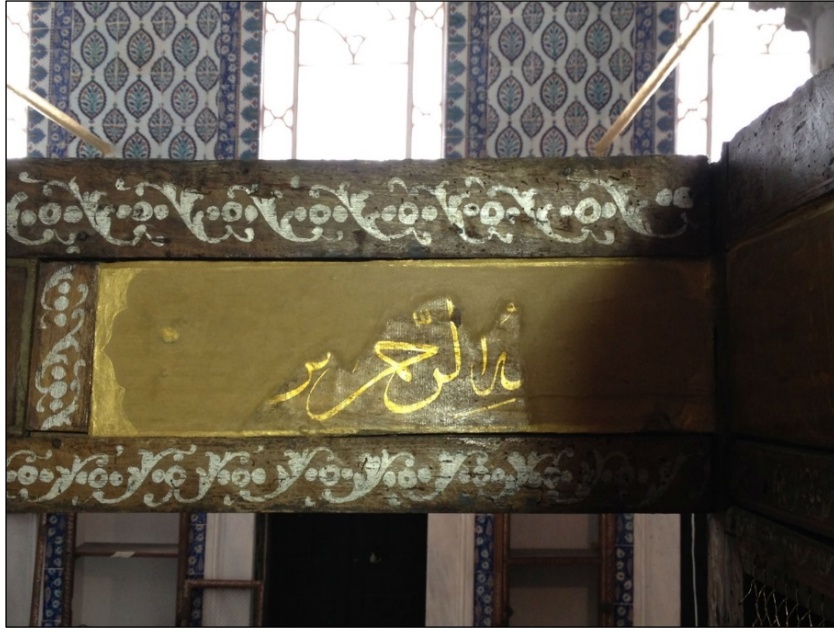
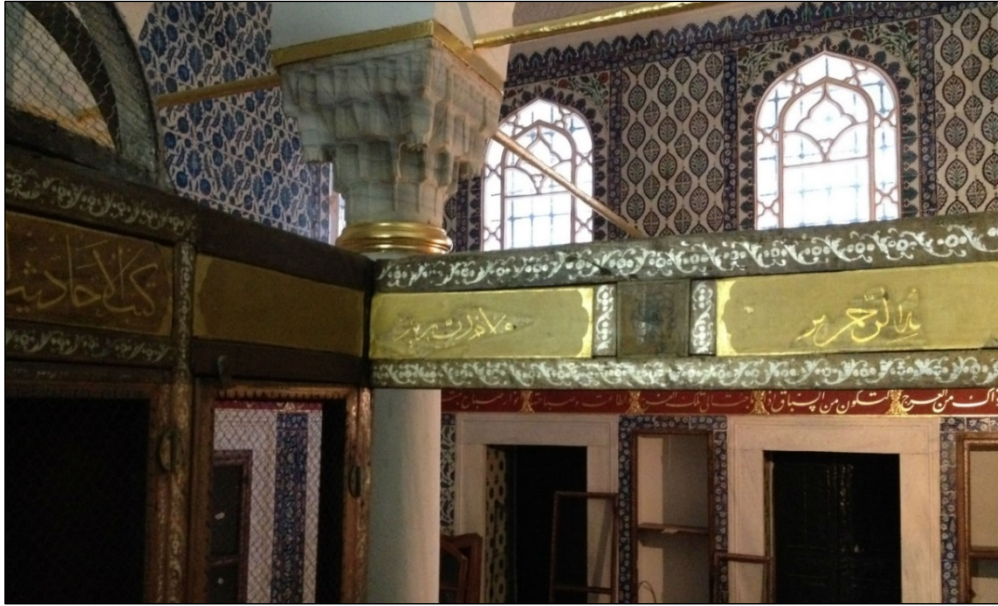
Foto. 16 – 17: Restorasyon sonrası durumu(Pınar Güleç Arşiv)

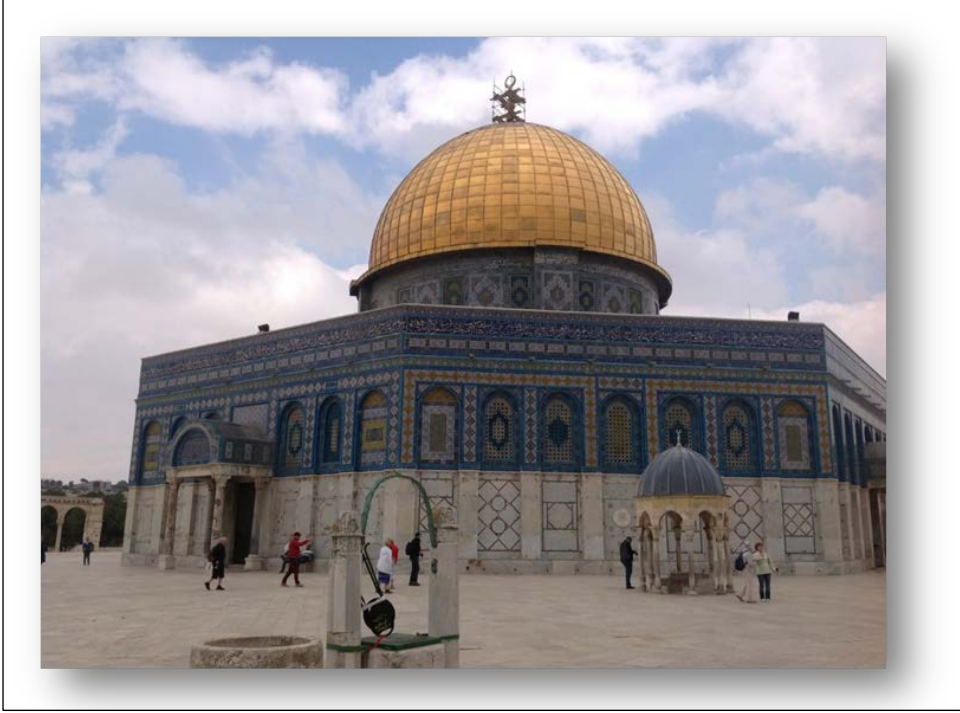
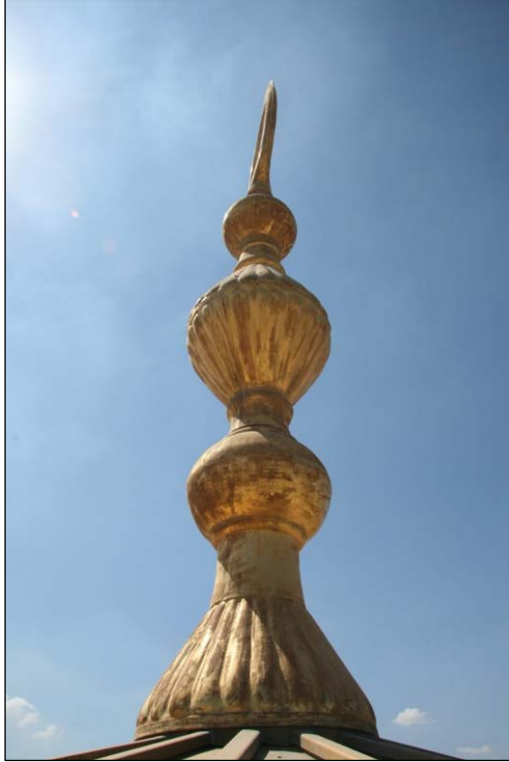
Foto. 18 – 19: Âlemin İlk hali

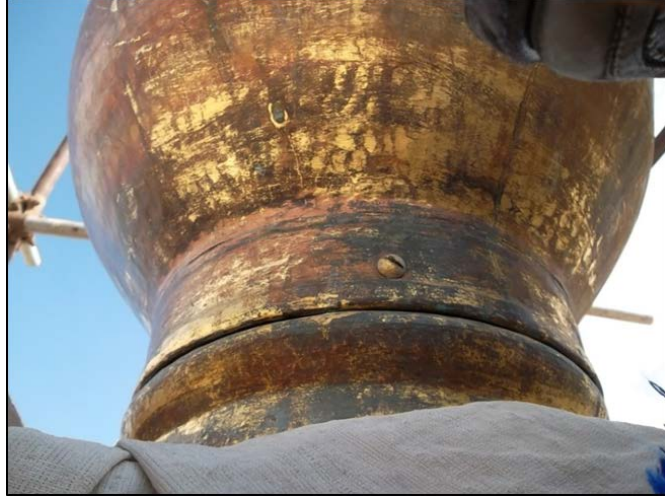
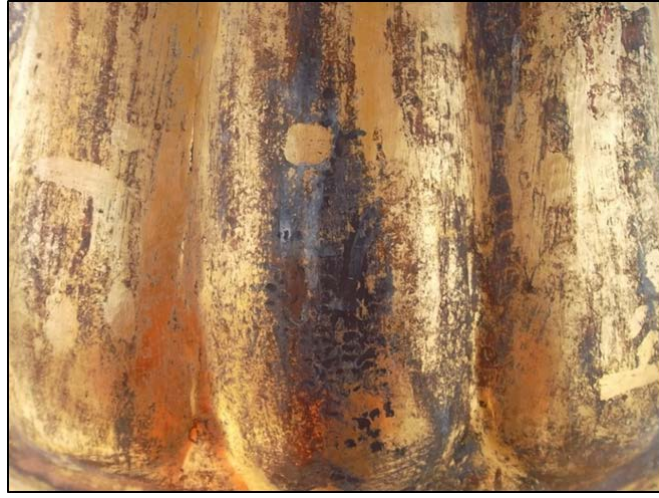
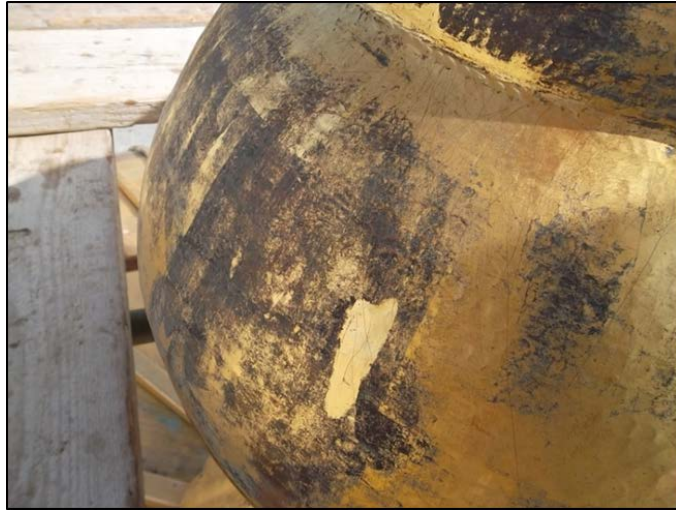
Foto. 20 – 21 – 22: Yüzeydeki bozulmalar

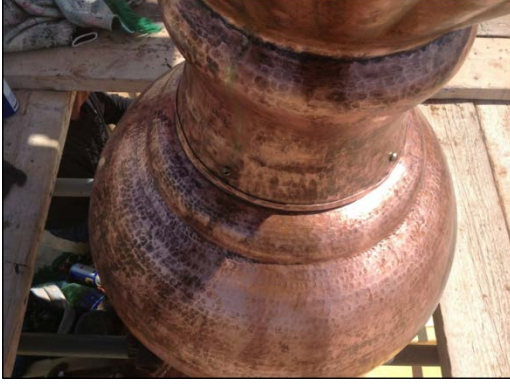
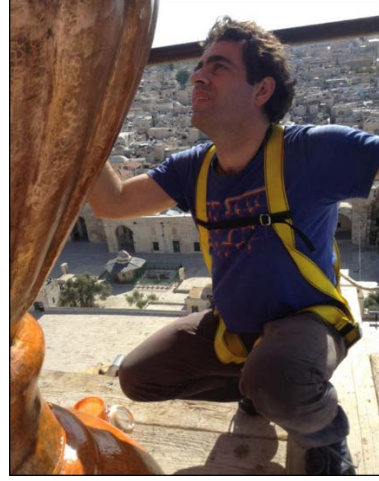
Foto. 25: Yüzey temizliği

Foto. 26: Yüzey Temizliği

Kubbet-üs Sahra âlemin konservasyon çalışmaları sırasında mekanik yöntemler kullanılarak yüzeyde bulunan korozyon tabakası temizlendi (Foto. 25 – 26). Bu işlem sırasında

alemin bakır yüzeyine zarar vermemek için hassas bir çalışma gerçekleştirildi. Temizlik çalışmasından sonra daha önce yapılan incelemelerde görüldüğü üzere ve hazırlanmış olan raporlar doğrultusunda âlemin yüzeyi tozdan arındırıldıktan sonra sülyen boya uygulanmıştır (Foto. 27). Bu uygulama yumuşak fırçalar kullanılarak üç kat yapılmıştır. Sülyen boya uygulandıktan sonra zemin varak uygulamaya hazır hale gelmiştir. 23.75 ayarında altın varak uygulamaya başlanmıştır. Altın varak uygulaması üç saatlik miksiyon kullanılarak gerçekleştirilmiştir (Foto. 28). Bu uygulama kubbenin üst kısmında gerçekleştirildiği için miksiyonun kuruma saatleri farklılık göstermiş, değişen ısı ve nem farkları miksiyonun kuruma zamanına etki etmiştir. Altın varak uygulaması yapılan denemeler sonucunda yüzeye tatbik edilmiştir (Foto. 29 – 30). Kubbet-üs Sahra hilalinin yüzeyi tamamıyla altın varak ile kaplanmıştır (Foto. 31 – 32). Varak uygulama sırasında kullanılan altın oranı ve miksiyon kuruma zamanının ayarlanması yapılan çalışmanın sağlıklı olması açısından çok önemlidir.

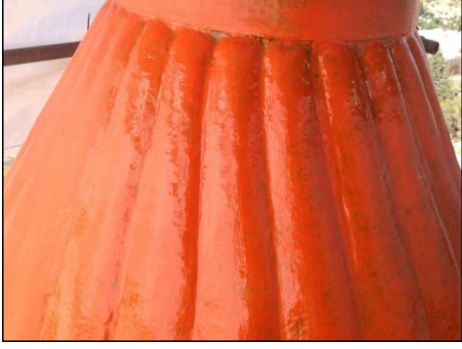
Foto. 27: Sülyen uygulaması

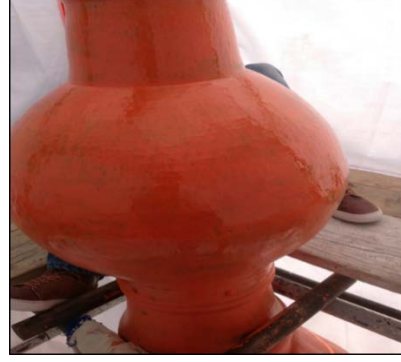
Foto. 28: Miksiyon uygulaması

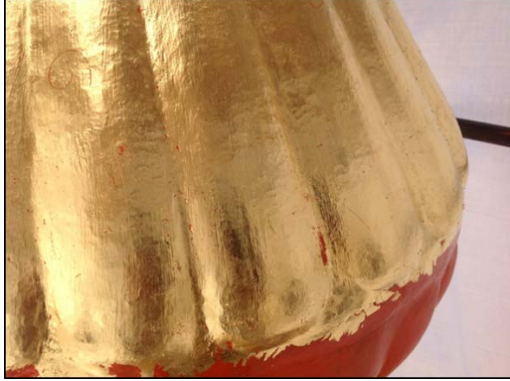
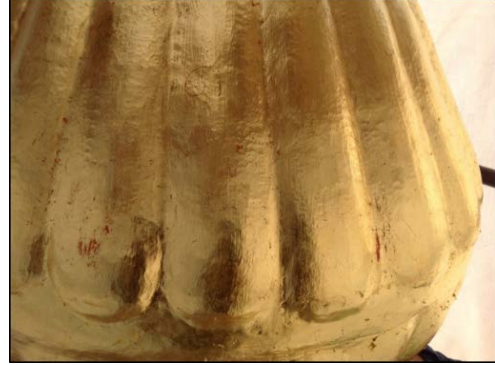
Foto. 29: Altın varak uygulaması

Foto. 30: Altın varak uygulaması

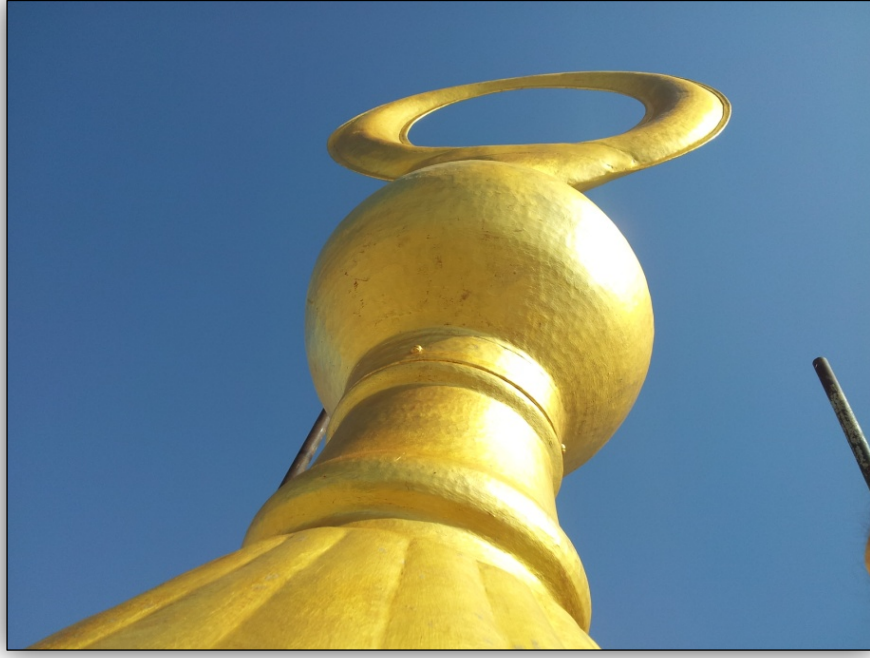
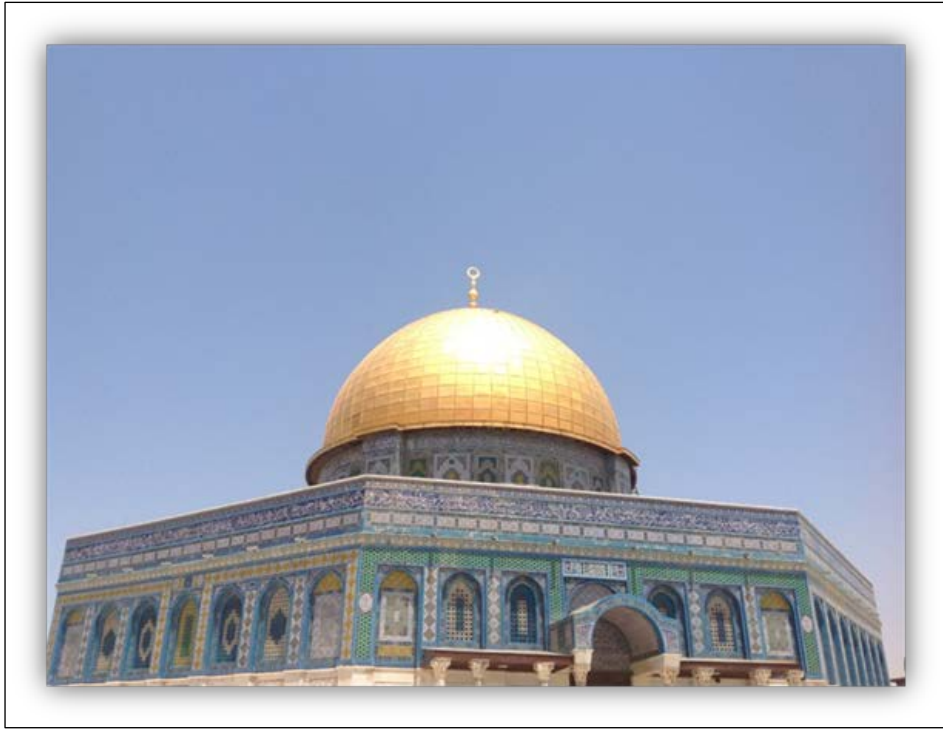
Foto. 31 – 32: Kubbet-üs Sahra Âleminin son hali
