HASANKEYF’TEKİ KÜLTÜREL MİRASIN BUGÜNKÜ DURUMU

Abdüsselam ULUÇAM*

THE CURRENT STATE OF CULTURAL HERITAGE AT HASANKEYF

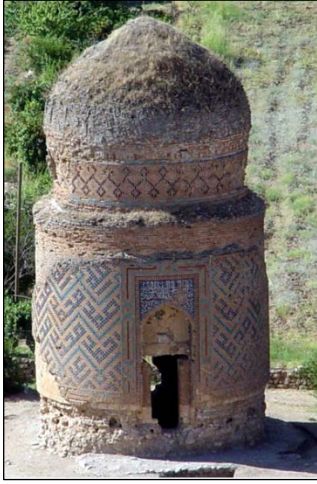
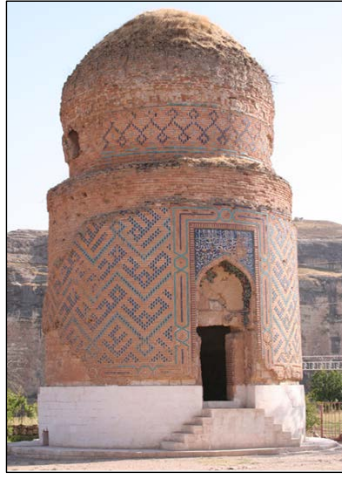
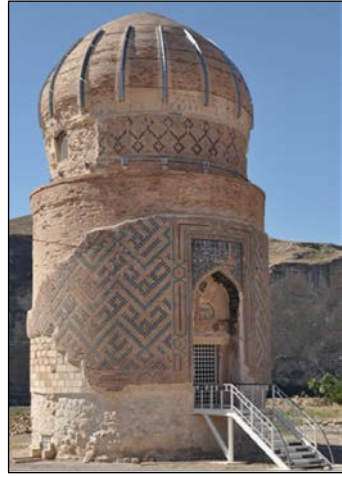
Foto. 4: Zeynel Bey T rbesi ve yapılan koruma amalı m dahaleler (2004, 2010).

Türbe üzerinde en kapsamlı çalışma 2010 yılında Kültür ve Turizm Bakanlığı tarafından açılan ihale sonucu yüklenici firma tarafından gerçekleştirilmiştir. Zeynel Bey Türbesi'nde yapılan çalışmalar genel olarak güçlendirmeye yöneliktir. Bu bağlamda türbenin kubbesinde bulunan derin ve geniş çatlaklar çelik gergi sistemi ile sabitlenmiştir (Foto. 5). Daha sonra bu çatlaklar doldurulmuş ve üzerleri tuğla ile kapatılmıştır. Türbe özellikle kubbe üzerindeki çatlaklar nedeniyle sürekli titreşim kontrolünde tutulmaktadır. Türbenin tuğla ve çinili kaplamalarındaki sökülmüş ve bozulmuş alanların etrafı kireç harç ile bordürlenmiştir. Bu sayede suyun kaplama ile duvar arasına girmesi engellenmiştir. Yapıdaki sırlı tuğla ve çinili süslemelere herhangi bir müdahalede bulunulmamıştır. Türbe giriş kapısı üzerindeki çinili kitabe ve süslemelerde temizlik; yapının iç bölümünde ise bazı alanlarda tamamlama ve derz çalışması yapılmıştır.

Türbenin alt bölümlerinde bulunan moloz taş alanlar arasındaki boşluklar derz ile kapatılmıştır. Ayrıca türbenin giriş kapısı önüne metal ve ahşaptan oluşan bir merdiven yapılarak türbe içine giriş sağlanmıştır. Ziyaretçilerin türbenin içini görebilmeleri amacıyla türbe içine kapı seviyesinde bir podiyum yapılmıştır.

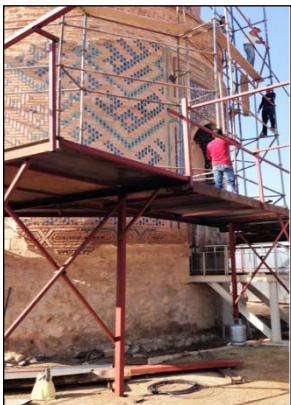
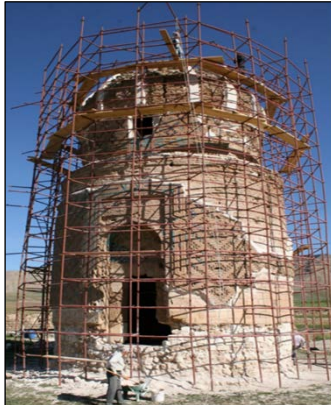
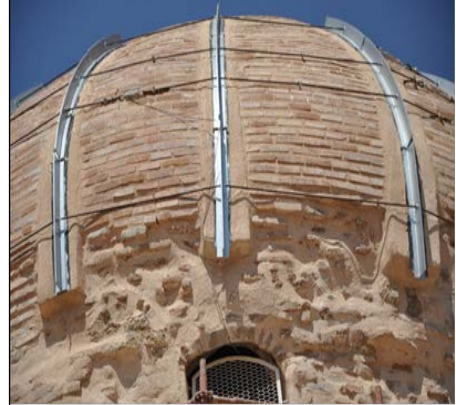
Foto. 5: Zeynel Bey T rbesi, tařımaya y nelik olarak yapılan m dahaleler (2016).

Zeynel Bey Türbesi, Yeni Hasankeyf'teki Kültür Park'ın batısına, yeniden inşa edilecek benzer (imitasyon) külliye içine taşınacak, kalan kısımlar yerinde korunacaktır. Yüklenici firma tarafından uygulama çalışmalarına başlanmıştır.

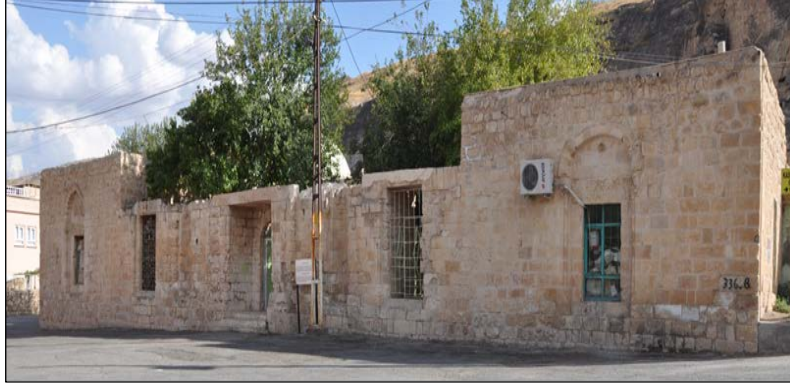
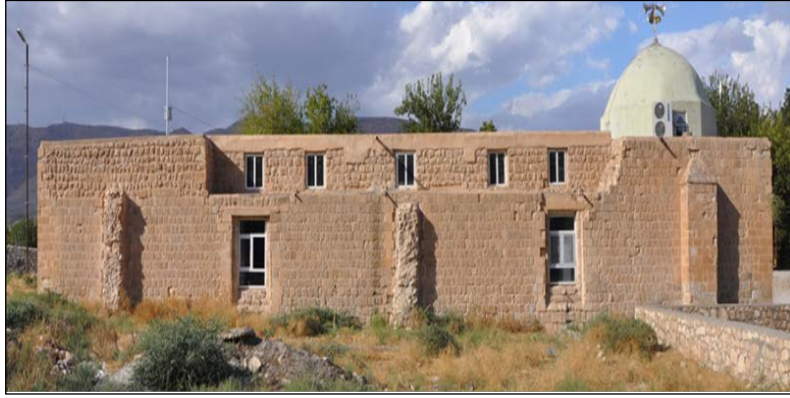
Foto. 6: Kızlar (Eyyubi) Camii, kuzey ve güney cepheleri.

“Türbeler Kompleksi” olarak tasarlandığı düşünülen ve günümüze çoğu mimari dokusunu kaybederek gelebilen, son yüzyılda yeniden işlevlendirilerek Kızlar Camii adıyla anılan yapının kuzey duvarındaki süslemeli kapı ve pencereleri ile mihrap, türbe kubbesindeki süslemeler gibi önemli aksamın taşınması; diğer kısımların yerinde korunması planlanmıştır (Çizim 1; Foto. 6-7). Yapıya girişi sağlayan taçkapının üst bölümü yıkılmıştır. Kapı üzerinde yakın dönemlerde çimento harç ile bir lento oluşturulmuş, yapılan son restorasyon çalışmalarında üzeri sıvanarak kapatılmıştır. Bu işlem pencere üzerlerine yapılan beton lentolar için de tekrarlanmıştır. Yapıyı oluşturan dört oda (türbe) ile bunları birleştiren duvar cephelerinde derz çalışmaları yapılmıştır.

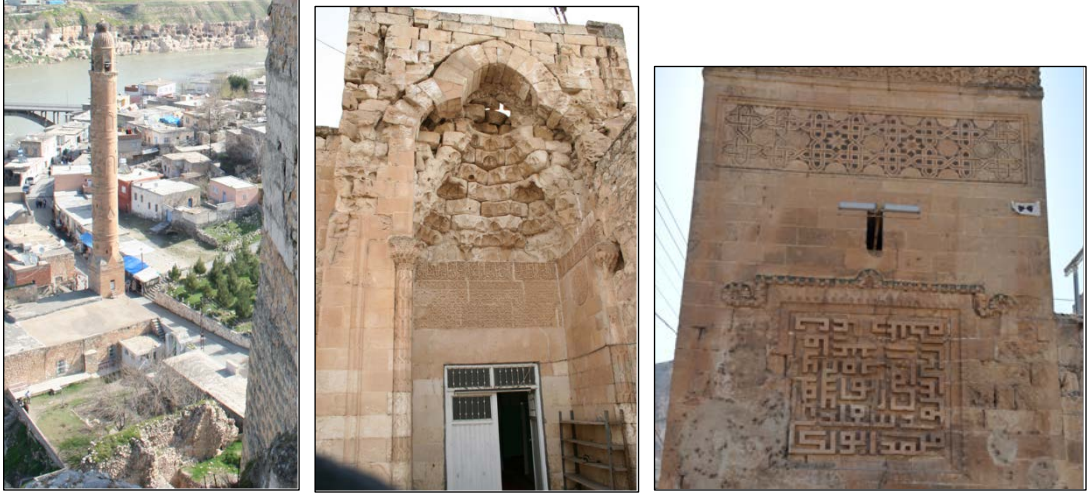
Foto. 8: Er-Rızk Camii

Er-Rızk Camii büyük bir bölümünü kaybederek günümüze gelebilmiştir. Özgün cami hariminin kuzey duvarı ile Eyyûbi döneminde eklenen taç kapısı ve minaresi ayakta kalan kısımlarıdır (Foto. 8).

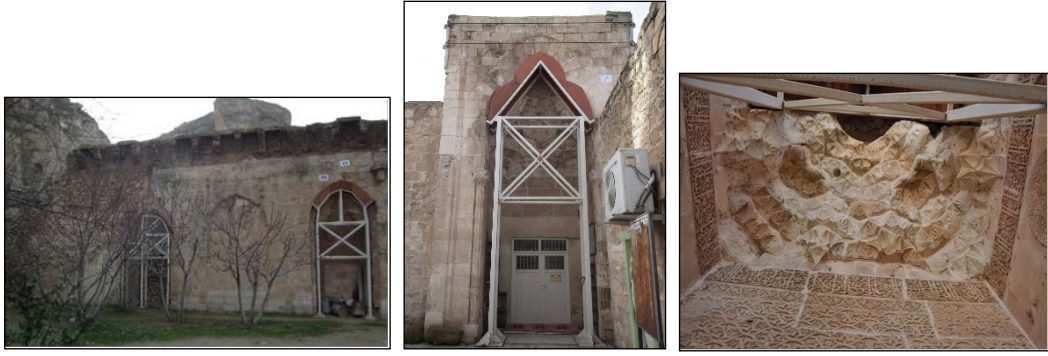
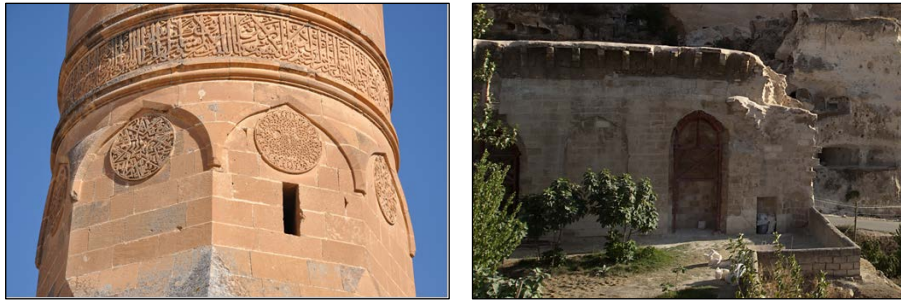
Foto. 9: Er-Rızk Camii'nden taşınması planlanan bazı mimari elemanlar.

Caminin taçkapısında güney yönlü bir kayma mevcuttur. Bu soruna önlem olarak çelik halatlar ve metal bir çerçeve ile ters yönlü bir çekme yapılmıştır. Bu şekilde taç kapıda mevcut olan yatma sabitlenmiştir. Yine taç kapı üzerinde bulunan kitabe etrafına düzgün olmayan derz uygulamaları yapılmıştır (Foto. 9).

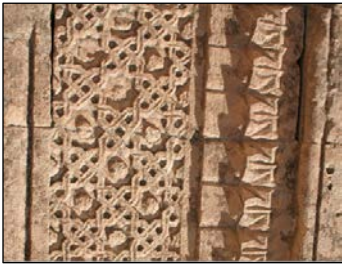
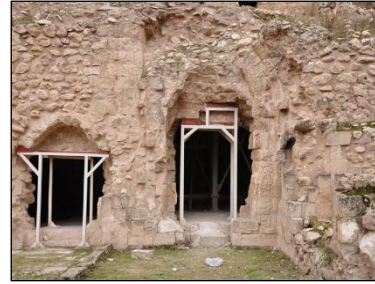
Foto. 11: Sultan Süleyman Camii'nden taşınacak bazı mimari elemanlar

Sultan Süleyman Camii'nin diğer alanlarında ise moloz taş duvar örümü ile bazı kısımlara derz uygulanmıştır. Caminin batısındaki eyvana sonradan monte edilen kesme taş kapının eksik olan taşları tamamlanmıştır. Ayrıca bu kapı üzerindeki alana enjeksiyon yapılmış, ancak bu çalışma yeterince başarılı olmamıştır. Cami hariminin batısında bulunan mekânların iç cepheleri sıvanmış durumdadır. Bu sıvalar üzerinde yoğun çatlaklar ve dökülmeler görülmektedir. Bu sıvalar üzerinde herhangi bir sağlamlaştırma yapılmamış, mevcut halleri ile bırakılmıştır. Her mekânda gereksiz taş yığınları mevcuttur. Bu da çelik destekle daraltılan iç mekânların daha da daralmasına ve kötü bir görüntüye neden olmuştur (Foto. 11-12).

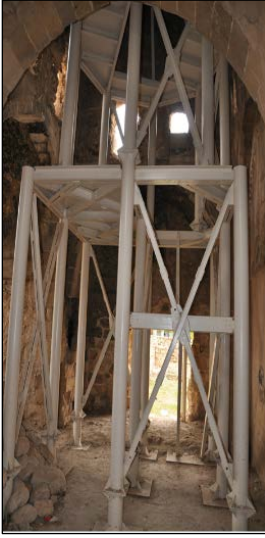
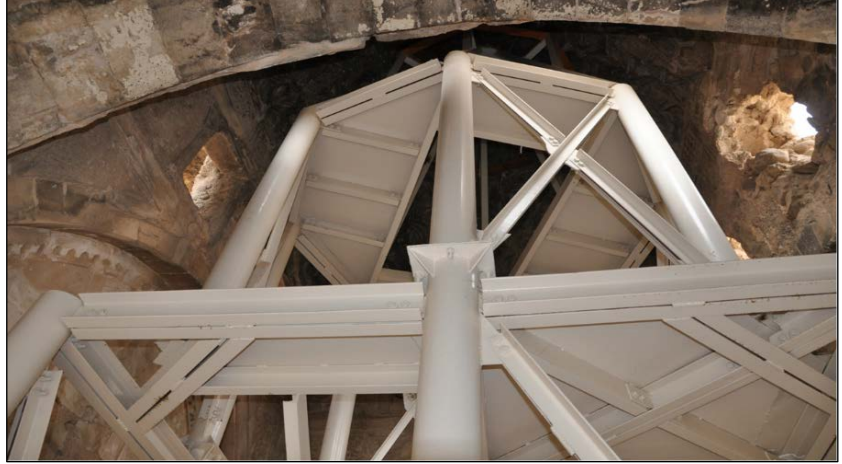
Foto. 12: Sultan Süleyman Camii'nde sağlamlaştırma çalışmaları.

Cami üzerinde yapılan sağlamlaştırma çalışmaları çelik malzemeli destekleme, duvar tamamlama ve derz işlemlerinden oluşmaktadır. Camiye avlu girişinden başlanacak olursa yapının doğu cephesinde bulunan taçkapı ve çeşme arasındaki yıkık duvar düzgün yonu taş kullanılarak ayağa kaldırılmıştır. Bu duvar dört sıra taştan oluşmaktadır. Taçkapının avluya bakan bölümünde ise moloz örgü duvara derz uygulaması yapılmıştır. Avlu içinde restorasyona yönelik olarak yapılan bir diğer çalışma ise cami bölümünün kuzey cephesinde moloz taş duvarlara yapılan derz çalışmasıdır.

Caminin girişinde bulunan ve bugün büyük bölümü yıkılmış olan taçkapı ve batısındaki mezarların bulunduğu mekâna girişi sağlayan bu kapı çelik malzeme ile desteklenmiştir. Bu çelik destekle yapı arasında kalan boşluklar ahşap kalaslarla doldurulmuştur.

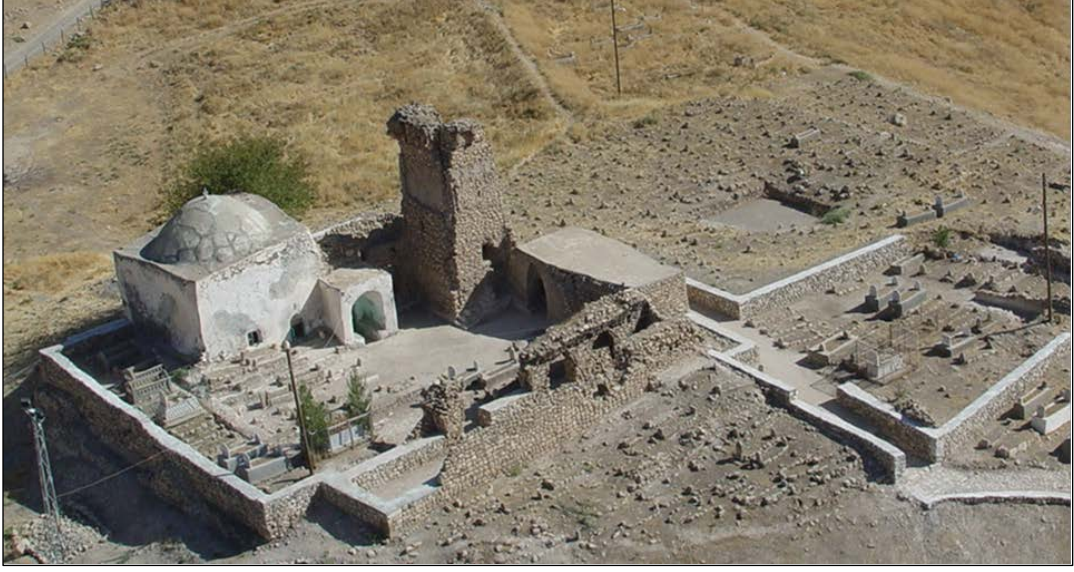
Foto. 14: İmam Abdullah Zaviyesi (Külliyesi), restorasyon öncesi görünüşü.

Zaviye, mescit, medrese, minare ve misafir odalarından oluşan yıkılmış bir külliye'nin içinde yer alan İmam Abdullah Türbesi, yakın zamanlara yapısal sorunlarıyla birlikte gelmiştir (Foto. 14). Türbenin iç bölümünde köşelerde bulunan tromplarda derin çatlaklar ve açılmalar meydana gelmiştir. Ayrıca köşelere doğru önemli şekil bozuklukları ve geometride sapmalar oluşmuştur. Bu sorunlar özellikle kuzeybatı ve güneybatı köşelerinde net bir şekilde gözlemlenmiştir. Yapının kubbe ve kubbe altı seviyelerinde çok sayıda eski ve yeni çatlaklara rastlanmıştır.

Minarenin kuzey duvarı yapıdan ayrılarak aynı yönde açılmış, diğer mimari dokunun da birçok yerinde düşey doğrultuda ciddi bozulmalar oluşmuştur. Minarenin yapısal açıdan stabilite

kaybının eşiğinde olduğu ve yıkılma tehlikesi içerdiği görülmüştür. Üst kottaki (şerefe altı) konsol dizisini oluşturan büyük boyutlu taş blokların bir kısmı düşmüş, kalanları da düşme tehlikesi içine girmiştir.

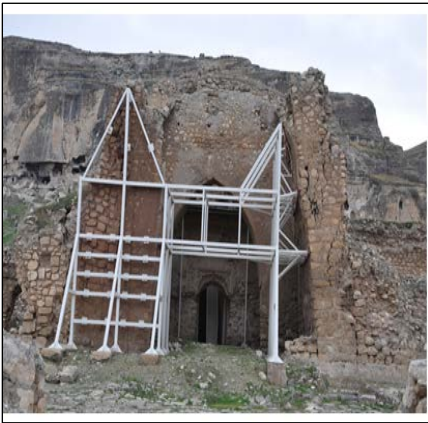
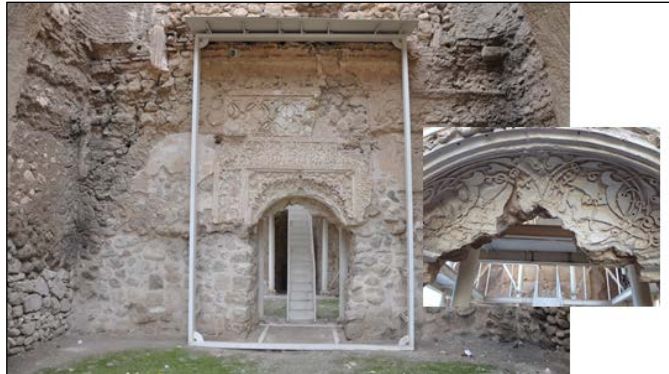
Foto. 18: Koç Camii giriş eyvanı ve koruma amaçlı destekleme sistemi.

Cami giriş eyvanının tonozu yıkılmış olduğundan, ayakta duran yan duvarlarını güçlendirmek amacıyla çelik malzemeden destekleme yapılmıştır. Destekler için eyvana ve giriş bölümüne çukurlar kazılarak çimento (beton) harçlı ayaklar oluşturulmuştur. Bu uygulama kötü bir görüntü sergilemektedir. Büyük boyutlu metal aksam ile iki duvarın arası kaba bir şekilde doldurulmuştur. Çelik destek ile yapı arasına tel örgü konulmuştur. Eyvandaki derin çatlaklara rağmen bu alanlarda destek dışında herhangi bir çalışma yapılmamıştır.

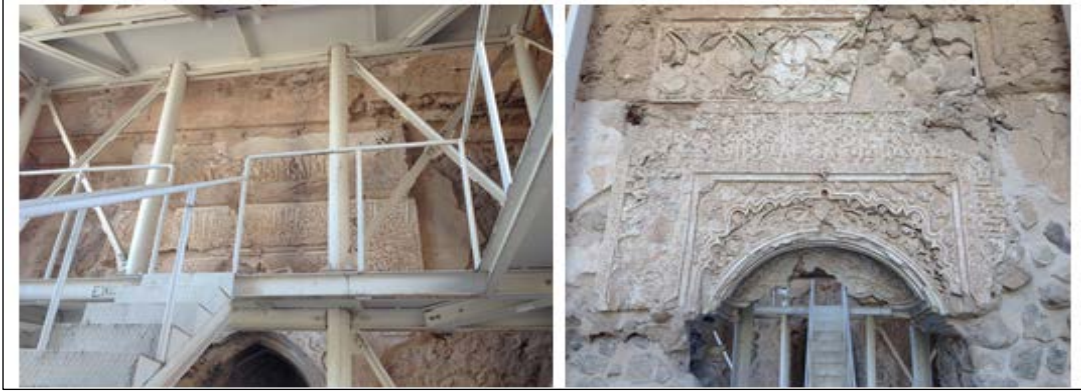
Foto. 19: Koç Camii iç aksamında koruma amaçlı destekleme sistemi.

Yapının süslemeli alçı panolarının bulunduğu alanlarda askıya alma çalışması daha önceki dönemlerde yapılmıştır. Mihrap önü kubbesinin bulunduğu alanda çok büyük boyutlarda çelik konstrüksiyonlu bir aparat bulunmaktadır. Merdiven biçimindeki bu aparattan üst katlara çıkılabilmektedir. Ancak bu aygıtın Koç Camii'ne herhangi bir desteği bulunmamaktadır. Aksine hantal yapısından dolayı içeride oldukça kötü bir görüntü oluşturmaktadır. Caminin doğu cephesindeki kemere de aynı şekilde çelik bir destekleme yapılmıştır (Foto. 18-19).

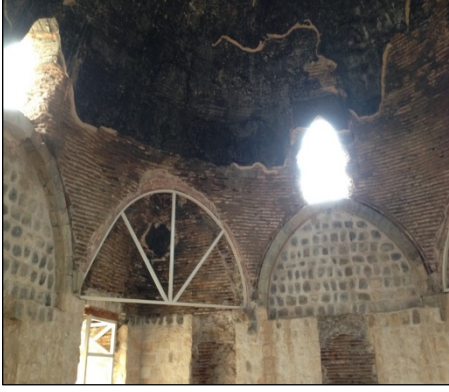
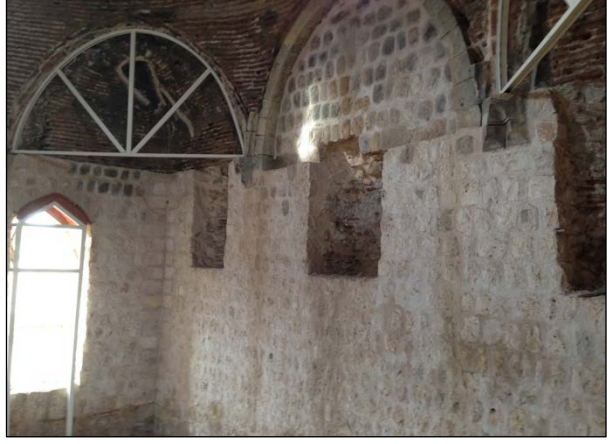
Foto. 21: Artuklu Hamamı'nda yapılan restorasyon çalışmaları.

Artuklu Hamamı'ndan günümüze soğukluk bölümü sağlam olarak ulaşmış, toprak altında kalan diğer kısımları kazılarla ortaya çıkarılmıştır. Hasankeyf Kazı Başkanlığı'nca 2008 yılında yapının yıkılan alanları kesme ve düzgün yonu taşı ile örülerek sağlamlaştırılmıştır (Foto. 20-21).

2010 yılında gerçekleştirilen restorasyonda ise yapının tüm cephelerine derz uygulaması yapılmıştır. Ayrıca yapıda mevcut olan kapı ve pencere açıklıklarına çelik konstrüksiyonla destekleme aparatı yerleştirilmiştir. İç bölümde ise kubbe geçişlerinde bulunan troplara yine çelik desteklemeler yapılmıştır. Ayrıca troplar arasında kalan kemerli bölümlerde kesme taş tamamlama yapılmıştır. Geçirdiği yangın sonucu islenmiş olan sıva temizlenmiş, bozulan derzler yenilenmiştir. Kubbeyi oluşturan tuğla örmeye ise bir çalışma görülmemektedir.

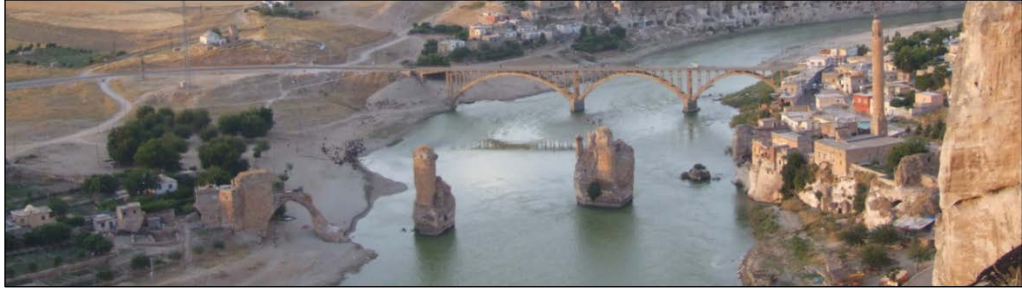
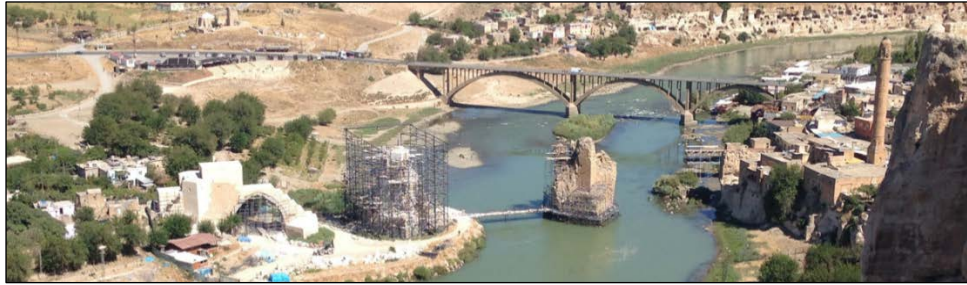
Foto. 23: Hasankeyf Köprüsü ve yapılan restorasyon çalışmaları

Ortaçağın en büyük kemer açıklığına sahip olan Hasankeyf Köprüsü İlisu Barajı suları altında kalacaktır. Artukoğulları döneminde inşa edildiği Kabul edilen (1155-1160) köprü kalıntılarının (Foto. 23), yeni bir alana taşınmaktansa, yerinde korunmasının daha uygun olacağı görüşü ile restorasyon çalışmalarına başlanmıştır.

Yüklenici firma, uygulama projesinde Köprü üzerinde yer alan günümüz yapıları ve her türlü eklentilerin kaldırılıp çimento harçları temizleyerek beton imalatların özgün malzemelere zarar vermeden kaldıracağını; kemer açıklıkları, tempan yüzeyleri ve diğer aksamdaki taş ve tuğla malzeme eksikliklerini malzeme analiz sonuçlarına göre önerilen malzeme ile projede belirtilen ölçü ve kotlara uyularak tamamlayacağını; küçük boşluk ve kılcal çatlaklar için enjeksiyon yöntemi ile sağlamlaştırılmalar yapacaklarını; köprü üzerinde biriken toprak dolguyu temizleyerek bitki oluşumlarını kaldıracaklarını taahhüt etmiştir. Ayrıca uygulama sırasında suyun yönü değiştirilerek açığa çıkarılan temel hatlarında yerinde verilen kararlar ile tamamlamalar, sağlamlaştırılmalar ve çürütme yolu ile malzeme değişimleri yapılacağı belirtilmiştir.

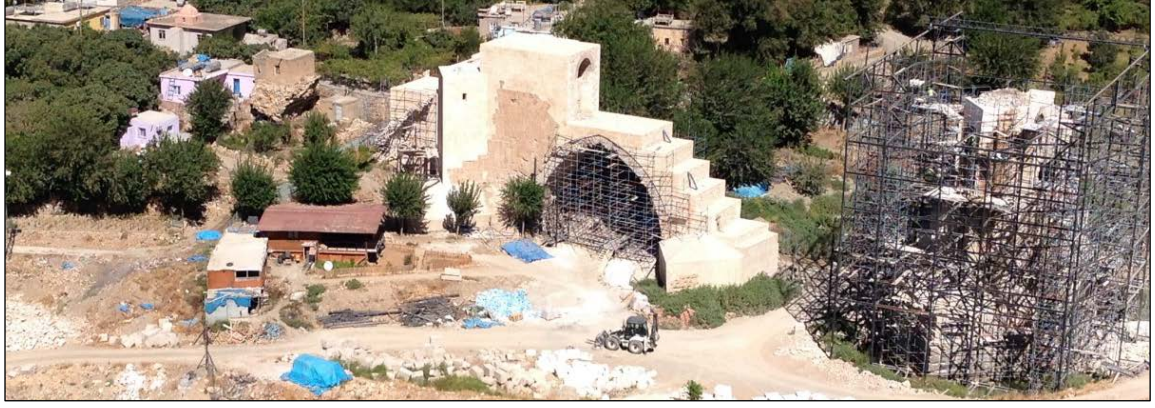
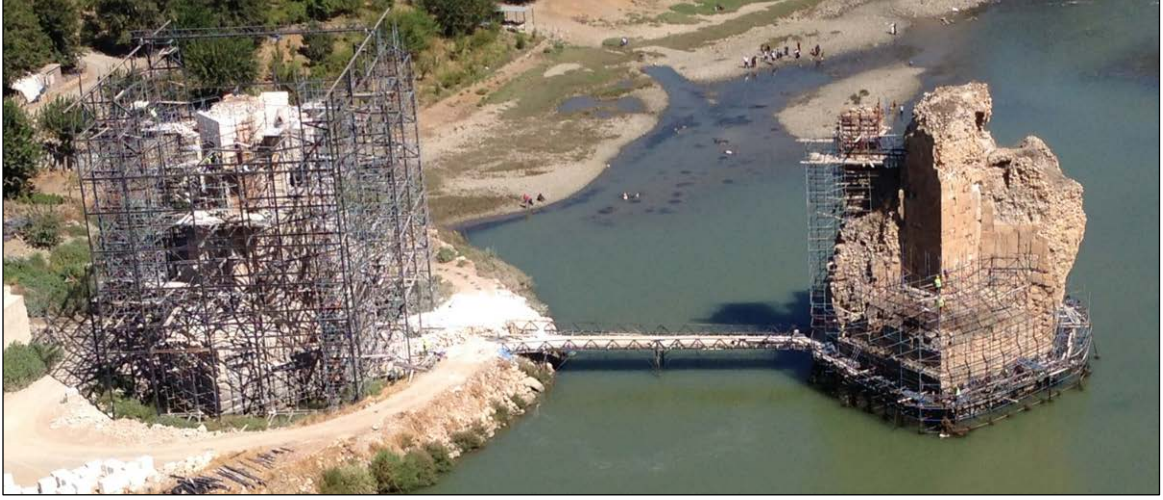
Foto. 24: Hasankeyf Köprüsü'nde yapılan restorasyon çalışmaları.

Büyük oranda tamamlanan restorasyon çalışmaları projeye uygun olarak sürdürülmektedir (Foto. 24). Ancak kullanılan kireç taşı malzemenin özgününe uygun olmasına rağmen, özgünü ile birlikte su altında kalacağından, olumsuz yönde etkilenebileceği endişemiz vardır.

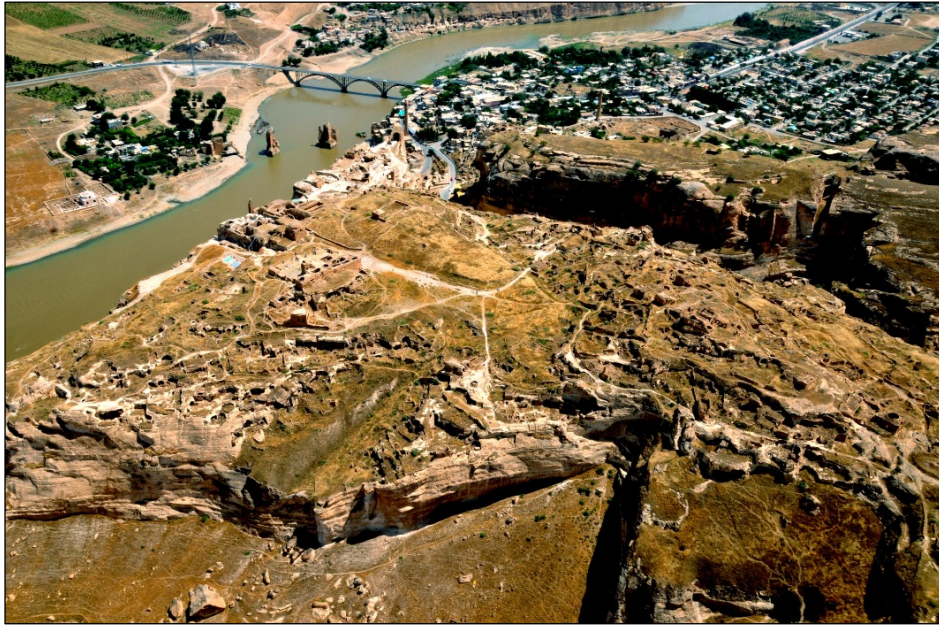
Foto. 25: İç Kale Yarımadası

Büyük bir bölümü maksimum su kotunun (526 m) üzerinde kalan İç Kale'nin doğrudan baraj suyundan etkilenmeyeceği, ancak üzerine oturduğu yarımada şeklindeki kaya kitlesinin kireç taşından oluşması ve vaktiyle oyulan binlerce mağara-konutları ile (Foto. 25) risk taşınması yüzünden koruma altına alınması kararlaştırılmıştır. Bu bağlamda hazırlanan projeye göre, yarımadayı oluşturulan vadiler kısmen figure malzeme ile doldurularak kalenin etrafı sudan etkilenmeyecek şekilde tecrit edilecektir. Bu arada Hasankeyf kültür tarihi açısından önemli bir mimari belge olan ve üst üste beş kültürün izlerini taşıyan stratigrafik katmanın bulunduğu (Foto. 26) Şâb Vadisi de kumla doldurularak koruma altına alınacaktır.
