## GEVALE KALESİ 2015 YILI ARKEOLOJİK KAZI ÇALIŞMALARI

## ARCHAEOLOGICAL EXCAVATION IN GEVALE CASTLE 2015

### 2015 Yılı Kazı Faaliyetleri:

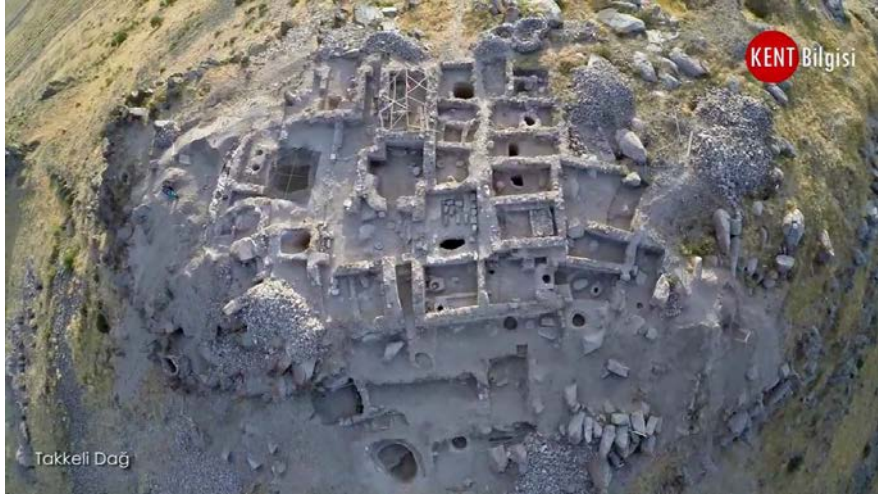
**Foto. 1:** Kazı alanının hava fotoğrafı

2014 yılı kazı döneminden G8 açması ile çalışmalar tamamlanmıştır. 2015 yılı itibariyle G9 açması ile kazıya başlanarak aynı periyod dahilinde G22 açmasına kadar mekânların karolaj çalışmaları yapıldıktan sonra kazı işlemleri gerçekleştirilmiştir. Bu alanda büyük küçük çok sayıda mekân ortaya çıkarılmış olup bahse konu olan mekânlardan öneme haiz olanlar aşağıda ele alınmıştır (Foto. 1, Çizim 1).

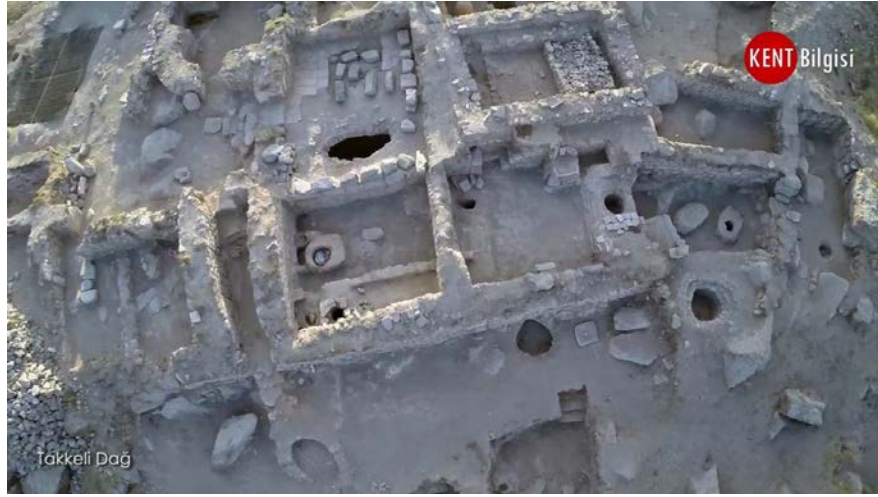
**Foto. 2:** Hamamın görünümü

G20 açmasında 0.80 m duvar kalınlığında ve kuzey-güney doğrultusunda 5.25 x 3.70 m ebatlarındaki dikdörtgen formlu hamam tespit edilmiştir. Kuzeyinde dıştan uzunluğu 3.10 m, işten 2.05 m olan, eni ise 1.70 m ebatlarında bir su deposu yer almaktadır. Külhan bölümünde kazanın yerleştirildiği bölümün çapı 0.76 m olup, derinliği 0.94 m'dir. Yapının batı ve güney duvarında 0.90 m genişliğinde yıkanma hücreleri mevcuttur. Yapıda doğu batı doğrultusunda bir atık su kanalı tespit edilmiştir. Yapının hem su deposu hem de hem de yıkanma hücrelerinde kullanılan tuğla boyutları 0.22x0.22x0.03 m ebatlarındadır. Hamamın hypocaust sistemi kullanılarak ısıtıldığı tespit edilmiştir. Sıcaklık ile ılıkılık arasında bir açıklık olduğu, bu açıklığın sonraki dönemlerde kapatılmış olduğu düşünülmektedir (Foto 2, Çizim 2).

Hamamın güneyinde yer alan ılıkılık bölümü 4.00x4.55 m ölçülerinde kareye yakın dikdörtgen bir forma sahiptir. Duvar kalınlığı 0.90 m olan yapının kuzeyinde 1.00 m genişliğinde bir giriş açıklığı, güney doğu köşesinde bir tuvalet ile bunun kuzeyinde bir sarnıç görülmektedir. Yapıda yer alan tuvalet nişi 0.85 m olarak ölçülmüştür. Tuvalet nişinin kuzeyinde yer alan sarnıcın ağız çapı 0.40 m olup, derinliği 3.25 m'dir. Doğudaki yapı boyunca uzanan sekinin genişliği 1.25 m olup yüksekliği 0.53 m'dir. Yapının güneyinde yer alan üç adet pitos tandırın yer aldığı görülmektedir. Bu tandırların tahrip olan ağız kısımlarının ölçüleri 33, 58, 36 cm olarak ölçülmüştür.

Hamamdaki kazı çalışmaları sırasında çok sayıda alçı parça ortaya çıkarılmıştır. Yazılı ve bitkisel motiflerle tezyin edilmiş alçı parçaların iki farklı dönemde kullanılmış olduğu üst üste yapıştırılmış alçı örneklerden anlaşılmaktadır. Alanda yapılan çalışmanın devamında Osmanlı dönemine ait sikke, birçok kurşun bilye ve seledon parçaları açığa çıkartılmıştır. Mekânın 0.95 m

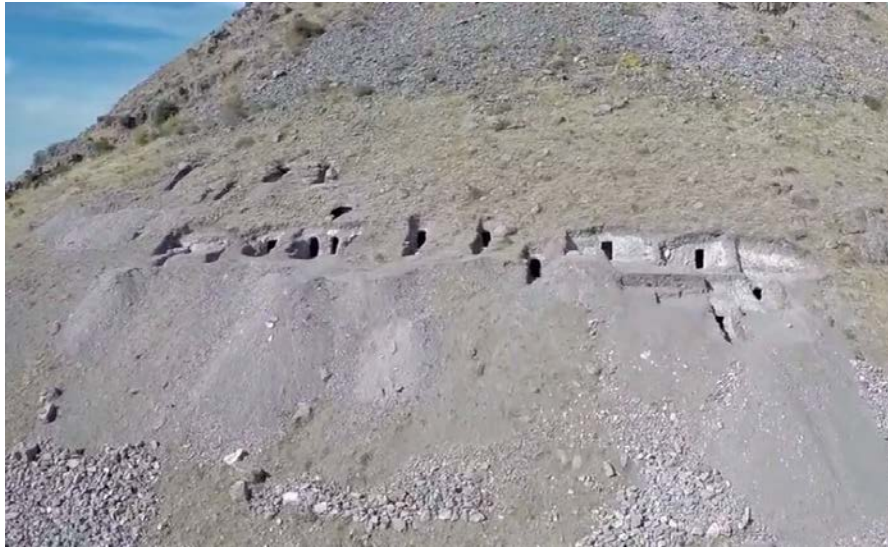
**Foto. 3:** Güney yamaçta bulunan kaya mezarları

2015 yılında Gevale Kalesi'nde yapılan kazı çalışmalarının diğer bölümünü de güney eteklerinde gerçekleştirilen kazılar oluşturmaktadır. Güney yamaçtaki kazılar neticesinde farklı ölçü ve boyutlarda 18 adet kaya oyma mekân ortaya çıkartılmıştır. Mekânların girişleri dikdörtgen formlu olup güneye açılmaktadır. Şu ana kadarki çalışmalar neticesinde üç kademe halinde tespit edilen mekânlardan 11 tanesi bağımsız birer mekân halinde iken 8 tanesi ise içeriden birbiriyle bağlantılı oldukları tespit edilmiştir (Foto. 3, Çizim 3). Mekânlar volkanik arazinin yapısına bağlı olarak kayalara oyularak şekillenmiştir. Geç dönemde bu mekânların farklı işlevlerde kullanılmıştır. Özellikle de mekânlar içerisindeki hayvan bağlama yerleri ve yemliklerin varlığı bu durumu teyit etmektedir. Kaya oyma mekânlar kalenin üst bölümünden kaynaklanan toprak ve taş akıntısından dolayı tamamen toprak altında iken sadece birkaç tanesinin giriş açıklıkları takip edilebilmekteydi. Buradan hareket edilerek daha önce de bilinmeyen çok sayıda mezar odası ortaya çıkartılmıştır. Buluntu açısından oldukça fakir olan bu mekânların içlerinden daha çok kalenin üst bölümlerinden kaynaklanan akıntılar sonucunda muhtelif dönemlere ait sırlı sırsız seramik parçalar, metal çiviler, lüle parçaları ve birkaç tane ise sikke elde edilmiştir.
