DARPHANE (AKSARAY) KAZISI-2002

DARPHANE BUILDING (AKSARAY) EXCAVATION OF 2002

II. 2002 Yılı Darphane Kazısı

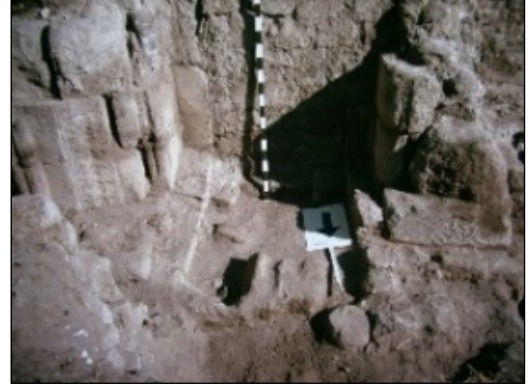
Foto. 2: Darphane, taç kapı süslemeleri, detay, (B. Deniz, 2002)

4-F karesi üzerinde bulunan taç kapı önünde daha önceki yıllarda çalışmalar yapmış ancak içeriye su girebileceği endişesiyle hem kazıyı derinleştirmemiş, hem de bizden önce örülerek kapatılmış olan kapıyı açmamıştık. Bu yılki (2002) kazıda da kapıyı açmadık; kapı önündeki yıkıntıları kaldırdık. Fakat yine de yapının çökme ihtimalini düşünerek, dengeli bir şekilde kazmak maksadıyla, kapı topuklarındaki büyük taşları sökmedik. Taşların süslemesinden Selçuklu dönemi XII-XIII. yy. taç kapı firiz (yan kenar kuşakları) süslemelerine benzediklerini gördük. Üzerindeki desenlerin kopyalarını aldık. 4-G karesi üzerinde bir tandır ortaya çıkardık. Plân ve kesitini aldığımız tandırın, daha sonra değerlendirmek maksadıyla üzerini yeniden toprakla kapattık (Foto. 2, a, b).

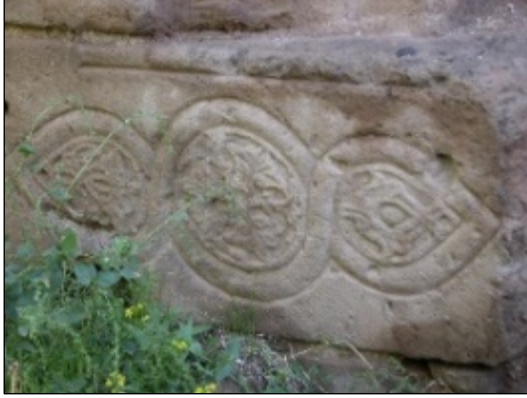
Foto. 2 – a: Darphane, taç kapı, sağ yandaki topuk süslemesi, detay (B. Deniz, 2002)

Yapının kuzey yönündeki taç kapının sağ yanındaki topuklarına ait süslemeler ile, sol yanındaki silmeye ait süsleme kalıntıları mevcuttur. Onarım sırasında bu süslemeler yerinde bırakılarak taç kapıya ait süsleme parçası olarak korunabilir. Ancak, Vakıflar Genel Müdürlüğü'nce 2016 yılında başlatılan onarım çalışmalarında nasıl bir yol izleneceğini bilmiyoruz. Fikrimiz sorulmadığı için yardımda bulunmamızda mümkün görünmemektedir (Foto. 2, 2 a,b).

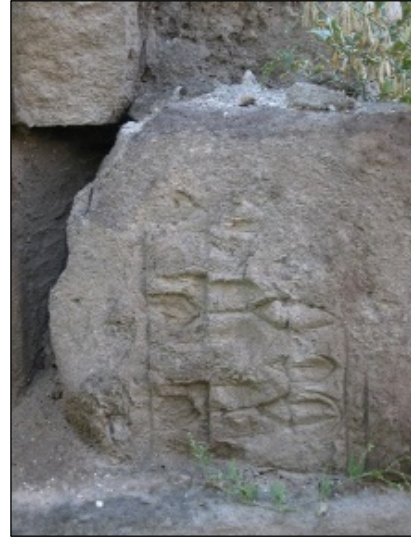
Foto. 2 – b: Darphane, taç kapı sol yan kuşak (friz) süslemesi, detay, (B. Deniz, 2002)

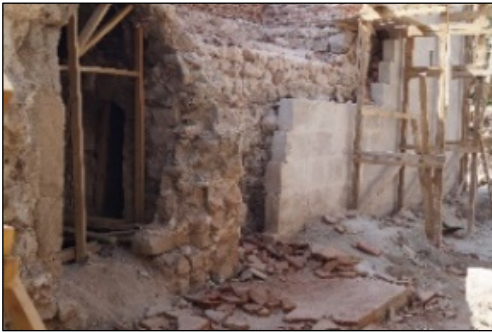
Foto. 3: Darphane, taç kapı, onarım esnasındaki görünüşü (topuklar ortadan kaldırmış, zemine beton dökülmüş), detay, (B. Deniz, 2002)

2002 yılı Darphane kazısında yapının kuzey, güneydoğu ve batı yönünde çalışmalar yaptık: Kuzey yönünde, giriş mekânının içinde bir ocak bulduk. Dışarıda ise daha önceki yıllarda ortaya çıkardığımız taç kapının girişini temizledik: girişin batı yönünde bir tandır, 4-G karesinde bir ocak, 3-G üzerinde bir ikinci ocak, 2-F karesinde de ikinci bir tandır bulduk. Girişin doğusunda bulunan 2-3 F karesi üzerinde yer alan odayı da temizledik (Şek. 1) (Foto. 2-3).

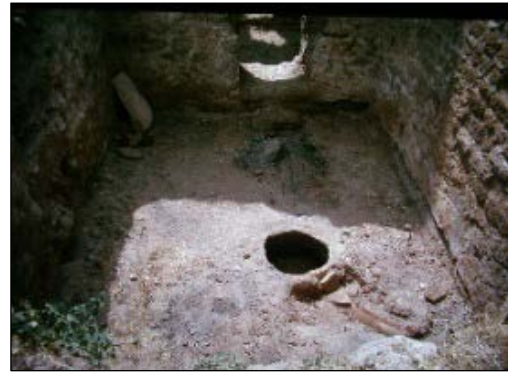
Foto. 4: Darphane, kuzey doğu köşedeki odada bulunan tandırın üstten görünüşü. (B. Deniz, 2002)

2001 yılı kazısında yapının kuzeydoğu köşesinde bulunan odasının toprağını boşaltmış ve odayı ortaya çıkartmıştık. Ayrıca zeminde bir tandır bulmuştuk. Tandırın ölçüsünü aldıktan sonra da kapatmıştık: 2002 yılı kazı döneminde tandır tekrar açtık. Kuzey batı yönünde, bir önceki yıl göremediğimiz, künkden yapılmış "kütle" sini (tüteklik) ortaya çıkarttık. Tekrar ölçüsünü alıp, sonraki yıllarda daha detaylı incelemek üzere, toprakla kapattık (Şek. 3) (Foto. 4). Söz konusu bu tandırın 2002 yılında, giriş kapısı önünde ve 2-F karesinde bulduğumuz tandır ve 1996 yılında yine aynı kare üzerinde bulduğumuz, 1999 yılında da batı yönündeki büyük odanın tabanında bulduğumuz tandırla aynı ölçülerde yapılmış olduğunu tespit ettik.

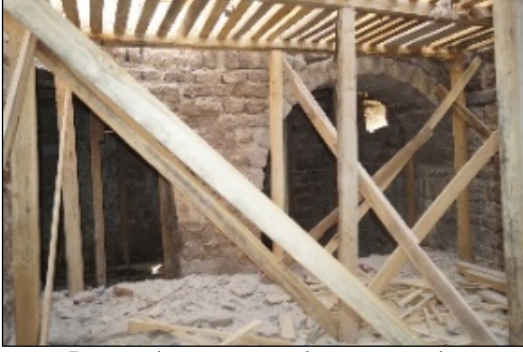
Foto. 5: Darphane, güney batı yönündeki ikiz kemerli odanın görünüşü
(B. Deniz, 2016)

Yapının kuzey batı yönünde 1-F karesi üzerinde, yine 1925 yıllarında yapıldığını tahmin ettiğimiz temel izlerini bulduk. 2-3 E karesi üzerindeki sekilerle bağlantılı olduğunu tahmin ettiğimiz bu temellere dokunmadık. Temizledikten sonra yerinde bıraktık. 3-F karesi üzerinde, kemerli odanın 2-3 F karesi üzerindeki oda ile ilişkisini anlayabilmek için 1925 yıllarında inşa edilen evlerin sekisi olarak yapılan temellerini açtık ve yapının gerçek temellerini ortaya çıkardık (Şek. 1) (Foto. 5).

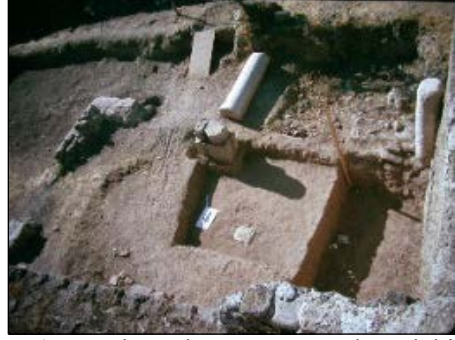
Foto. 6: Darphane kazısı, güney doğudaki son cemaat mahalli kazısı, mermer sütunlar ve en doğudaki düzgün taş örgülü duvarın görünüşü.
(B. Deniz, 2002)

kullanıldığına dair eski fotoğraflar da bulduk¹ (Foto. 6, 8). Ancak, “son cemaat mahallinin 1930 yıllarından sonra, dönemin belediyesince taşlarının sökülüp, benzer başka sütunlarla birlikte, 1930-1935 yıllarında inşa edilen bugünkü hapishanenin yapımında kullanılmak üzere götürüldüğünü” o dönemde yaşayan merhum Sayın Abdurrahman **Güzel** ve Sayın Sadi **Somuncuoğlu** ve bu olaylara şahit olan mahalledeki başka insanlardan da öğrenmiştik.

Yapı, plân şekli bakımından, Türk dinî mimarisinde **zaviyeli camiler** diye adlandırılan camilere benzemektedir. Ancak, kuzey cephede bulunan tandır ve ocaklarla, kuzey doğu köşede yer alan oda içindeki tandır ile batıdaki büyük odanın temel seviyesinde bulunan tandırlar, odalardaki tandırların ısınma amacıyla yapıldığı düşünülse bile, ısınma dışında başka bir amaçla da yapılmış olabileceğini akla getirmektedir: 1996 yılında bulduğumuz tandır ve ocaklar da hesaba katılırsa bu kadar çok tandır ve ocağın aynı alan içerisinde yer alması, halkın ifade ettiği üzere, gerçekten darphane amacıyla mı inşa edildiği konusunda şüphe uyandırmaktadır. Özellikle 2002 yılında, kuzey batıdaki mekânlarda bulduğumuz ve ne olduğunu anlayamadığımız içi dolu kulplu seramik ile (Foto. 16) içi boş ve ağzı kapalı üzerinde bir delik bulunan seramik parçalarının (Foto. 17) ne amaçla yapılmış olabileceği düşüncesi de bizi bu yönde bir fikre sevk etmektedir. Ancak, bunların geç dönemde yapı içindeki ve dışındaki yerleşmeleri de göz ardı etmemek gerekir (Şek. 1) (Foto. 6).

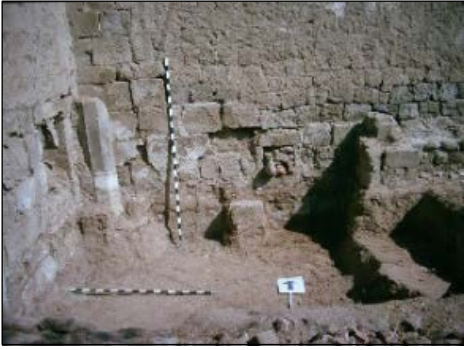
Foto. 7: Darphane kazısı, güney doğu köşedeki odanın penceresi, orijinal hali,
(B. Deniz, 2002)

1995 yılında yapının güneydoğu köşesinde, zemini tuğla ile döşenmiş, 1930 yıllarında, yapının cami olarak kullanıldığı sırada son cemaat yeri haline getirilmiş bir alanı ortaya çıkartmış, üzerini toprakla kapatıp öylece bırakmıştık (Foto. 6). 2002 yılında bu alandaki, yapının inşasında kullanılan kare şekilli tuğlaları söküp, altında ne olduğunu görmek istedik. 5-6 C karesinin köşesinden başlayarak tuğlaları tabakalar halinde söktük. Kesit almak amacıyla başlattığımız bu çalışmanın sonunda tuğlaların altının boş olduğunu, toprak üzerine, sonradan düzgün bir şekilde yerleştirildiğini gördük. Toprağı, yine tabakalar halinde kaldırdığımızda, 5.C karesi üzerinde yapının güneybatı köşesindeki odaya açılan bir pencere ortaya çıktı (Foto. 7). Güney doğu köşedeki odaya ait bu pencere, güney eyvanının doğu ve batı yönündeki pencerelerden daha küçüktü ve oda içinde de zamanla izler kaybolduğundan, herhangi bir birleşme izi görünmüyordu. Belli ki yapının, 1965 yıllarında Vakıflar Genel Müdürlüğü'nce onarıldığı zamanda, pencere fark edilmemiş ya da fark edildiği halde problem çıkar iş çoğalır endişesiyle, üzerinin kapatılıp geçildiğini düşünüyoruz. İçerideki izleri o dönemde yeni taşlarla örülerek kaybedildiği için dışarıdaki izlerine bakarak, düzgün bir şekilde ortaya çıkarttık. Ancak, 2016 yılındaki onarımda bu pencerenin mevcut halinden daha büyük bir şekilde açıldığını ve Selçuklu dönemi yapılarına ait pencerelerden daha büyük bir pencere haline getirildiğine tanık olduk (Foto. 7).

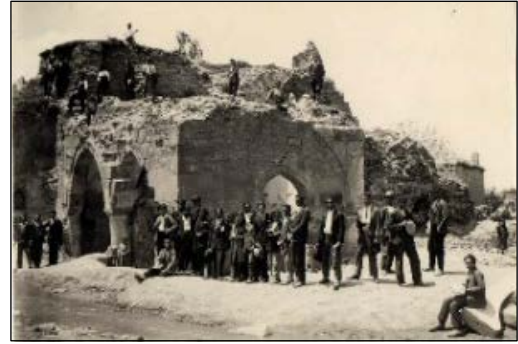
Foto. 8: Darphane, güney doğu yönüne son cemaat mahalli yapıldığına dair 1950 yıllarına ait eski bir fotoğraf, (M. Fırat Gül'den)

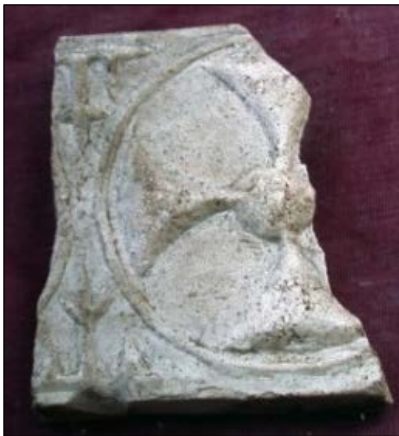
Foto. 9: Darphane, güney doğu köşede bulunduğumuz haç şekilli alçı süsleme, XIII. yy. öncesi (Bizans dönemi?), (B. Deniz, 1997)

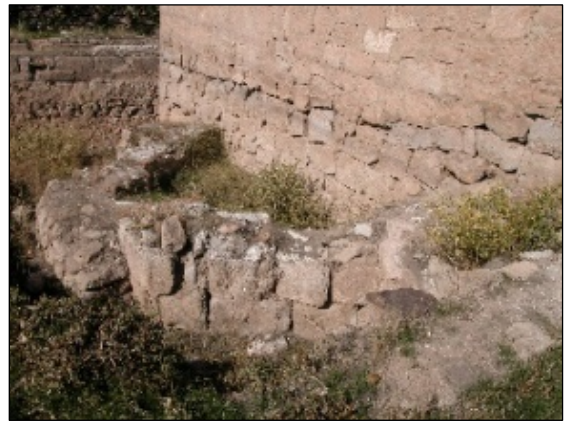
Foto. 10: Darphane kazısı, mihrabın ortaya çıkarılmış hali,
(B. Deniz, 1999)

Yapının güney yönünde, daha 1999 yılı kazılarında, mihrabını ortaya çıkartmıştık: Ucu pahlı bir üçgen halinde dışarı doğru taşkıntı yapan mihrap, Vakıflar Genel Müdürlüğü’nce 1965 yılında yaptırtılan onarımda, toprak seviyesinin 4-5 m. Derinliğinde kaldığı için muhtemelen muhtemelen fark edilmemiş, üzerine düz bir duvar çekilerek o haliyle bırakılmıştı (Şek. 5) (Foto. 10). Mihrabı ortaya çıkardıktan sonra, daha çok Batı Anadolu Bölgesi’nde Tire vb. yerleşim yerlerinde, Erken Osmanlı dönemi yapılarında görülen bu türden mihrapların Aksaray ve çevresinde de bulunup bulunmadığını araştırdık: 1972 yılında Aksaray’a bağlı Susadı Köyü’nde bulduğumuz Hacı Bektaş Zaviyesi (XII- XIII. yy.) mihrabının da dışarı doğru taşkıntılı yapıldığını ama mihrabın dik bir üçgen halinde sona erdiğini görmüştük². Yörede benzer başka örneğe de rastlamadık. 2016 yılında Darphane’ye yaptığımız ziyarette mihrabın, dışa doğru taşkıntılı ama daire şeklinde yapıldığına tanık olduk. İşçilerle konuşup durumu düzeltmeye çalıştık ama sonucu göremedik (Foto. 11).

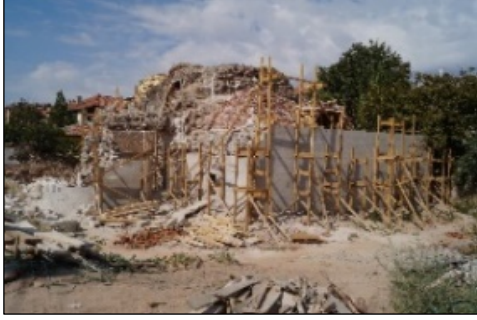
Foto. 11: Darphane, onarım sırasındaki kuzey doğudaki pencerenin görünüşü ve mihrabın yuvarlak şekilde onarımı. (B. Deniz, Agustus-2016)

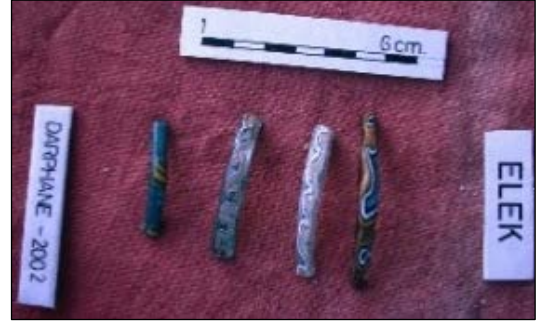
Foto. 12: Darphane kazısı, cam bilezikler, XIII. yy. (B. Deniz, 2002)

2002 yılı kazısında ele geçirdiğimiz cam bilezik parçalarının Selçuklu dönemine ait olduğunu düşünüyoruz. En alt katmanlarda ele geçirdiğimiz bu buluntular özellikle yeşil, sarı, turuncu, beyaz ve siyah renklidir ve akıtma tekniğiyle yapılmıştır. Boyalar akıtılarak yapıldığı için dalgalı bir görünüme sahiptir. Bu nedenle de hepsi de birbirine benzemektedir. Gerek teknik, gerekse süsleme bakımından Bizans dönemi cam bilezikleriyle hiçbir benzerliği yoktur. Hatta bir kısmının (detaylı inceleme yapıldığında ortaya çıkacaktır) Erken Osmanlı dönemi imalatı olduğu bile düşünülebilir. Bundan önceki yıllarda da benzer örneklerini bulduğumuz bu cam bilezikler Anadolu'daki Kubadabad (Beyşehir-Konya), Keykubadiye Sarayı (Kayseri, XIII. yy.) kazıları ile Macaristan'daki Osmanlı dönemine ait yapıların kazılarında da bulunmuştur. Bu da Selçuklu ve Osmanlı döneminde benzer tekniğin kullanıldığını göstermektedir. Kaldı ki Siyah, beyaz, turuncu gibi renklerin kullanılması geç Selçuklu dönemine işaret etmektedir (Şek. 6) (Foto. 12, 12-a).

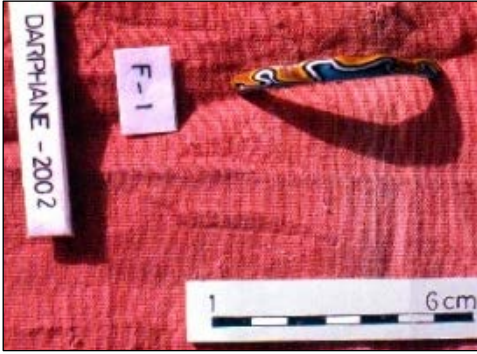
Darp.2- envanter numarasıyla kayıtlı cam bilezik 0.5 x 5.5 cm. boyutlarındadır. Akıtma tekniği ile yapılmıştır. Küçük bir parçası mevcuttur. Yeşil ve firuze renk üzerine siyah, beyaz, sarı ve turuncu renklerle süslüdür. Renkler dalgalı bir görünüme sahiptir. Selçuklu döneminden kaldığını tahmin ediyoruz (Şek. 6) (Foto. 12-a).

Foto. 12 – a: Darphane kazısı, cam bilezik, detay, XIII.yy. (B. Deniz, 2002)

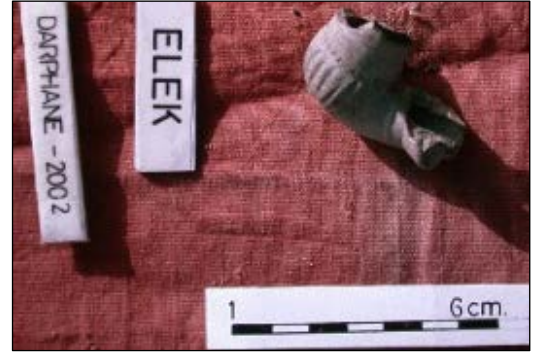
Darp.6- envanter numaralı eser yine bir lüle parçasıdır. Kilden yapılan lülenin gövde ve ağızlık kısmından küçük bir parçası mevcuttur. Gövdeden ağızlık kısmına bir silme ile geçilmektedir. Gövde üzerinde de zikzak şekilli desenler bulunmaktadır. Selçuklu döneminden kaldığını sanıyoruz (Şek. 7) (Foto. 13).

Foto. 13: Darphane kazısı, pipo parçası, XIII. yy. (B. Deniz, 2002)

Bundan önceki yıllara ait kazılarda da çok sayıda lüle parçası bulmuştuk. 2002 yılı kazısında da iki tane lüle parçası çıktı. Her iki örnekte de gövde üzerinde yiv şekilli desenlerin bulunması bundan önceki yıllarda ele geçen lülelerle ortak özelliklere işaret etmektedir. Aslında Anadolu'da Selçuklu ve Osmanlı dönemine ait kazılarda lüle en fazla ele geçen buluntulardandır. Lülelerin bolluğundan o yıllarda zaviye, tekke gibi yapılarda da tütün ve lüle kullanmak sanki moda imiş gibi görünmektedir (Şek. 7) (Foto. 13).

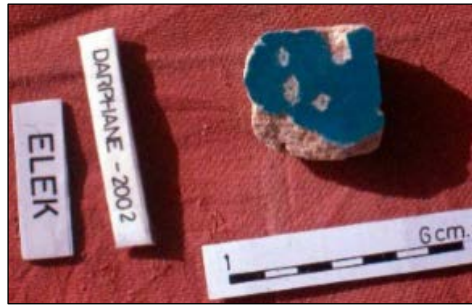
Darp.12- envanter numaralı örnek bir çini parçasına aittir. Tek renk firuze renkli ve sıratlı teknikli çininin sırlı yüzünün bir kısmı parçalanmış haldedir. 2.9 x 2.9 cm. ölçülerindeki örneğin arka yüzü konik şekillidir. Duvarın iç veya dış yüzünü süsleyen bir süsleme parçası olduğunu sanıyoruz. Selçuklu dönemine aittir (Foto. 14).

Foto. 14: Darphane kazısı, çini parçası, detay, XIII. yy. (B. Deniz, 2002)

Darp.12- Envanter numarasıyla kayıtlı çini tek parça halindedir. Ön yüzü kare şeklinde olmakla beraber arka yüzü konik şekilli kesilmiştir. Tek renk sırlı olmasına rağmen çini plakadan küçük, çini mozaikten daha büyük kesimlidir (Foto. 14). **Darp.13-** envanter numarasıyla kayıtlı örnek de çini mozaik şeklindedir. Bu örnekler yapıda hem tek renk firuze sırlı plâka çiniler ve çini mozaik teknikli çinilerin kullanıldığını göstermesi bakımından önemlidir.

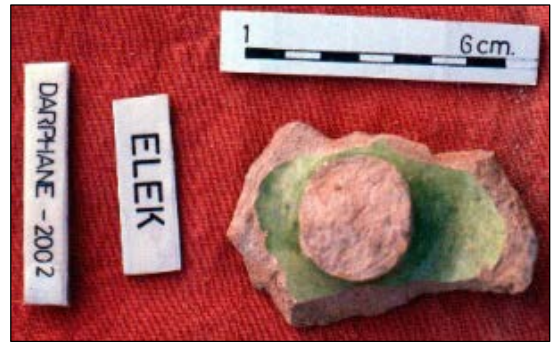
Darp.16- numaralı örnek kil ile yapılmış bir kandil parçasına aittir. 5.8 x 3.6 cm. ölçülerindeki örnek üç ağızlı bir kandilin hazne kısmına aittir. Kaidesi mevcut değildir. Sırsız ve süslemesizdir. Selçuklu döneminden kaldığını tahmin ediyoruz (Foto. 15).

Foto. 15: Darphane kazısı, üç ağızlı, ayaklı kandil kaidesi, XIII. yy. (B. Deniz, 2002)

Darp.10 ve Darp.16 envanter numarasıyla kayıtlı **kandil parçaları** Selçuklu dönemi sırlı ve sırsız seramik örneklerine benzemektedir. Önceki yıllarda da tek, üç ağızlı, ayaklı ve ayaksız sırlı ve sırsız çok sayıda örneğini ele geçirdiğimiz kandiller yakın zamanlara kadar Sanat Tarihi ile ilgili tüm kaynaklarda Bizans dönemine tarihlendirilirdi. 2002 yılı kazısında ele geçirdiğimiz bu örneklerin Bizans dışında Selçuklularda da yapıldığını göstermesi bakımından çok önemlidir. Ayrıca, bu tür seramiklerin Samsat Kazılarında da ele geçmiş çok sayıda örneği de mevcuttur⁶ (Foto. 15).

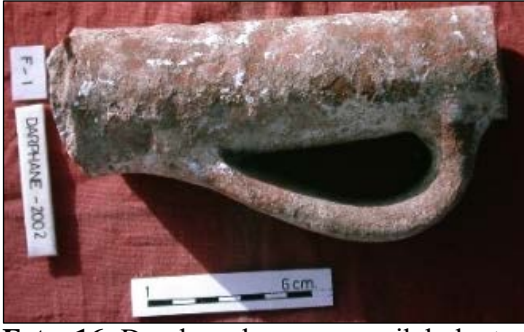
Darp.17- envanter numaralı örnek kil ve kum karışımı malzemeye yapılmış, ne olduğunu bilmediğimiz bir seramik parçasına aittir. Astarsız ve ilin kendi renginde verilen seramiğin bir de kulpu vardır. İçerisi doludur. Selçuklu dönemine ait olduğunu tahmin ediyoruz (Foto. 16).

Foto. 16: Darphane kazısı, seramik buluntu,
(B. Deniz, 2002)

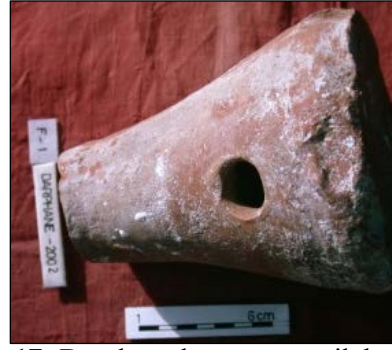
Darp.18- envanter numaralı örnek yine kil ve kum karışımı bir malzemeye yapılmış bir seramik parçasıdır. Ne olduğunu bilmediğimiz, çiçek saksısına benzeyen buluntunun içi boş, ağız kapalıdır. Üzerinde de bir delik mevcuttur (Foto. 17).

Foto. 17: Darphane kazısı, seramik buluntu.
(B. Deniz, 2002)

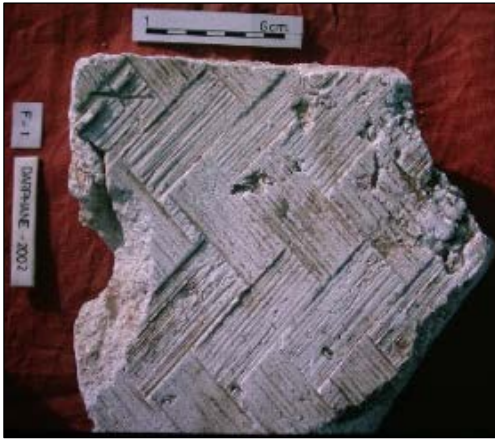
Darp.22- envanter numaralı örnek yine bir alçı parçasına aittir. İki parça halinde ve eksik bir şekilde ele geçen alçıların gövdesi üzeri bitki karakterli desenler ve göbek motifiyle, kenar

suları ise geometrik desenlerle süslüdür. Bir kuşak parçası olduğunu ve Selçuklu döneminden kaldığını tahmin ediyoruz (Foto. 18).

Foto. 18: Darphane kazısı, hasır desenli alçı buluntu. (B. Deniz, 2002)

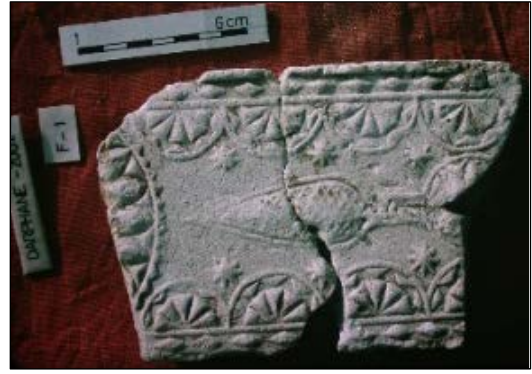
Darp.23- envanter numarasıyla kayıtlı alçı parçası 20 x 18.5 cm. ölçülerindedir. Üzeri hasır deseni ile süslüdür. Selçuklu dönemine aittir (Foto. 19).

Foto. 19: Darphane kazısı, alçı buluntu.
(B. Deniz, 2002)

2002 yılı Darphane kazısının en ilginç buluntuları alçı malzemeye yapılmış süsleme örnekleriydi: **Darp.1-** örneğini daha önceki yıllarda da, yapının kuzeydeki girişi önünde kalan komşu arazinin toprakları içinde bulmuştuk. Muhtemelen yapının içindeki süslemeler toplu halde bu bölgeye atılmıştı; bir bakıma yapının çöplüğü durumundaydı. Biz o dönemlerde bunları mihrap çerçevesi süslemesi diye düşünmüştük. Belki de tıpkı Hacıbektaş Zaviyesi'ndeki gibi, mihrabın tamamı alçı malzemeliydi ve kalıplama tekniğiyle süslüydü⁸. Yine **Darp.23-** de kayıtlı örneği ve hasır desenli alçıları Selçuklu dönemine tarihlemiştik. Bugün de aynı düşünceleri taşımaktayız (Foto. 19).

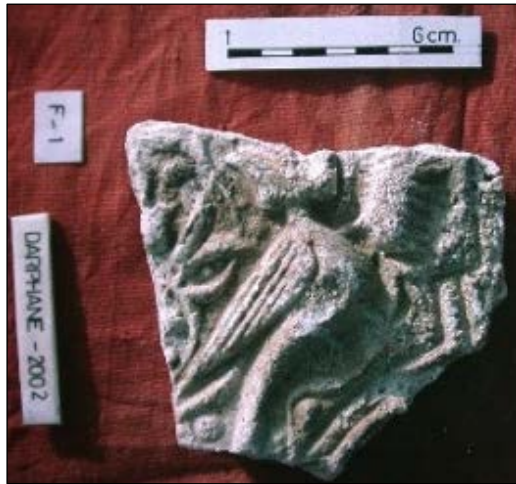
Darp.24- envanter numaralı örnek muhtemelen bir kuşak (bordür) parçasına ait alçı parçasıdır. Üzeri, kıvrım şekilli bitki desenleri arasına yerleştirilmiş siren figürü ile bezelidir. Sirenin başı lâle şekilli bir desenle sona ermektedir. Selçuklu dönemine aittir (Şek. 8) (Foto. 20).

Foto. 20: Darphane kazısı, alçıdan yapılmış lâle başlı kuş figürü (siren), detay,
(B. Deniz, 2002)

Kazıda çok sayıda seramik ve çini parçası, cam bilezik, pipo ve alçı süsleme parçaları bulunmuştur. Alçı dışındaki küçük buluntular önceki yıllara ait kazılarda ele geçen buluntularla benzerlik göstermektedir. Alçı parçalar içinde pano kenar süslemelerine ait buluntular ile, muhtemelen bir ocak veya pencerenin köşe parçasına ait buluntuda başı lâle şeklinde sonuçlanan kuş figürlü örnek ilginçtir: Türk-İslam Sanatında Gazneliler devrinden kalan **Gazne Sarayı** kazılarında (1112) ele geçen⁹, Anadolu'da da II. Kılıçaslan dönemine (1150-1190) tarihlenen **Konya Sarayı kazılarında** bulunan alçı süslemelerle büyük bir benzerlik gösterir. Adeta kopyası gibidir¹⁰. Adı geçen dönemlere ait saray kalıntılarında muhtemelen bir ocak veya pencere köşeliklerine yerleştirilen bu türden süslemelerde siren, tavus kuşu, tek veya çift başlı kartal vb. hayvanların işlendiği görülmektedir. Bulduğumuz örnekte ise, başı lâle şeklinde sona eren, bir siren figürü verilmiştir (Şek. 8) (Foto. 20).

Selçuklu dönemi figürlü süslemelerinde mitolojik kuş motifleri içinde kartal, zümrüd-ü anka, siren vb. kuş tasvirlerine sık rastlanır: Türk-İslam Sanatında figür yasağı nedeniyle bu figürler çoğu kez üslûplaştırılarak veya gerçeğine benzemeyecek derecede değişik şekillerde verilir. Siren'in baş kısmının lâle şeklinde yapılması İslâm sanatındaki figür yasağından çok Anadolu-Türk halk kültürüyle ilgilidir; lâle Anadolu-Türk halk kültüründe, el sanatlarının her alanında en sevilen ve en çok resmedilen bir motif olarak karşımıza çıkar: Halk arasındaki inanışa göre Allah kelimesinin Arapça yazılışı ile Lâle kelimesinin Arapça harflerle yazılışı aynı harflerle ifade edilir. Türk-İslam inancına göre Allah'ın 99 adı vardır. Lâle'nin de Türk Edebiyatında 99 adı mevcuttur. Ayrıca, her iki kelimenin ebced hesabıyla toplam değeri 66'ya tekabül eder. Bu nedenle İslamiyet'te altı (6) sayısı kutsaldır. İslamiyet'te Altı İmam, Hıristiyanlıkta da altı (6) Havari mevcuttur. Tün dinlere göre dünya altı (6) günde yaratılmıştır Yine Kur'an 6666 ayet'ten meydana gelir¹¹. Bu nedenlerle lâle ismi halk arasında **harf-i Huruf** (harflerin önde gidene-çiçeklerin önde geleni) olarak kabul edilir. Sonuç olarak, Lâle ismi Allah'ın adıyla özleştirilir. Siren'in baş kısmının lâle şeklinde verilmesi de bu yüzdendir.
