## BERGAMA HACI HEKİM HAMAMI VE ONARIM ÇALIŞMALARI

## BERGAMA HACI HEKİM BATH AND RESTORATION WORKS

## Hamamın Onarım Çalışmaları

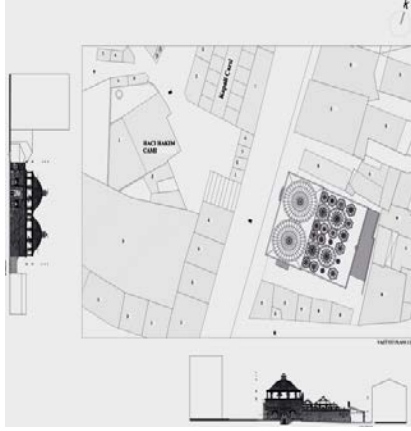
Çizim 1: Vaziyet Planı

Batıdan caddeye açılan erkekler kısmı soyunmalık girişinin bulunduğu cephe, aynı zamanda ön cephe niteliğindedir. Yapının diğer cepheleri, kültür varlığı olarak tescilli sivil mimarlık örneklerinin yanı sıra betonarme çok katlı işyeri ve harap dükkânlarla çevrilmiş durumdadır (Fotoğraf 2). Yapının etrafını ‘U’ şeklinde dolaşan, avlu görünümündeki dar bir alan, Hamam ile çevresindeki yapıları birbirinden ayırmaktadır (Resim 3). Akarı olarak yaptırıldığı belirtilen Hacı Hekim Camii ise batısında, caddenin karşı tarafında, çarşı içinde konumlanmıştır (Çizim 1)<sup>11</sup>.

Yapının onarımı ile ilgili bilimsel araştırma ve proje çalışmalarına 2005 yılında başlanmış; 2006 yılında tamamlanan projeler, İzmir II. Nolu Kültür ve Tabiat Varlıklarını Koruma Kurulu'nun 12.06.2006 tarih ve 2470 sayılı kararı ile uygun bulunarak onaylanmıştır (Çizim 1-2-3-4-5).

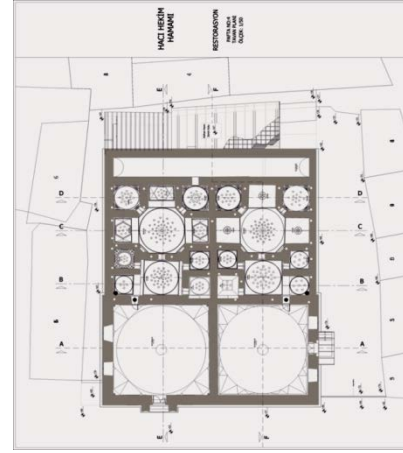
Çizim 2: Rölöve Projesi

Yapı, doğu-batı yönünde dikdörtgen planlı, yaklaşık 22.00 x 32.00 metre boyutlarında bir alanı kaplamaktadır. Çifte hamam şeklinde düzenlenmiş olan yapının kuzeyi erkekler, güneyi kadınlara ayrılmış; her iki kısmın doğusuna, su deposu ile külhandan oluşan tesisat bölümleri yerleştirilmiştir (Çizim 2). Yapı, kadınlar ve erkekler kısmını ayıran ortak ara duvara göre birbirine tam simetrik bir plan sergilemektedir. Her iki kısım da soyunmalık, ılıkılık, sıcaklık ile halvetlerden oluşan bir genel düzenleme içerir.

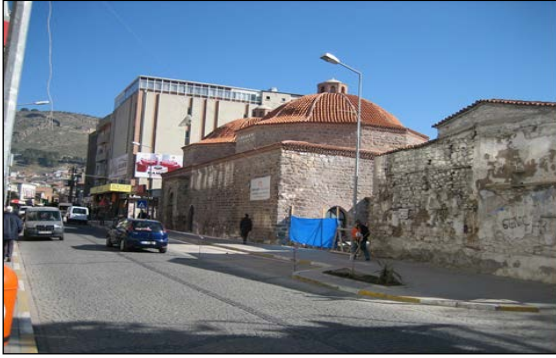
**Foto. 1:** Batı Cephe

Hamam, Turabey Mahallesi’nde<sup>10</sup>; Osmanlı döneminden bugüne değin kentin en hareketli ulaşım akslarından olan ve Uzun Çarşı olarak ta bilinen Bankalar Caddesi üzerindedir (Fotoğraf 1).

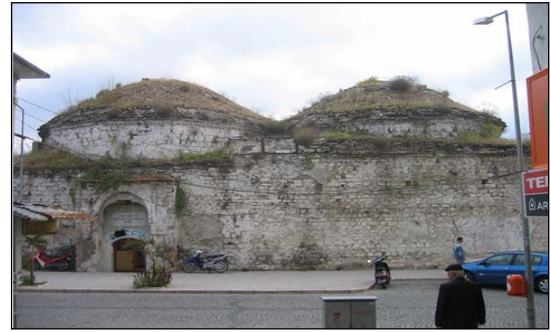
**Foto. 4:** Batı Cephe (Onarım Öncesi)

Erkekler kısmı soyunmalık girişinin yer aldığı batı cephe, aynı zamanda bir ön cephe niteliğindedir (Fotoğraf 4). Basık kemerli giriş kapısı, cepheden öne taşınılı Bursa kemerli derin bir niş içine yerleştirilmiştir. Girişin iki tarafında, birer pencerenin mevcut olduğu, sonradan içlerinin doldurularak kapatıldığı ve üzerlerinin sıvandığı kemer izlerinden anlaşılmaktadır.

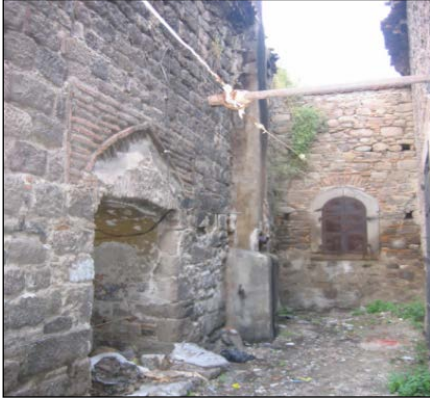
**Foto. 7:** Kuzey Cephede Kapatılan Pencere

Kuzey cephenin alt kısmı da zamanla hamamın çevre kotunu yükselten toprak dolgunun altında kalmıştır. Cephenin doğu ucunda soğuk su deposuna açılan bir pencere bulunmaktadır. Batı kanadında, erkekler kısmı soyunmalığına açılan iki pencereden biri sonradan kapıya çevrilmiş, diğerinin arka kısmı duvarla kapatılıp ocak nişine dönüştürülmüştür (Fotoğraf 7).

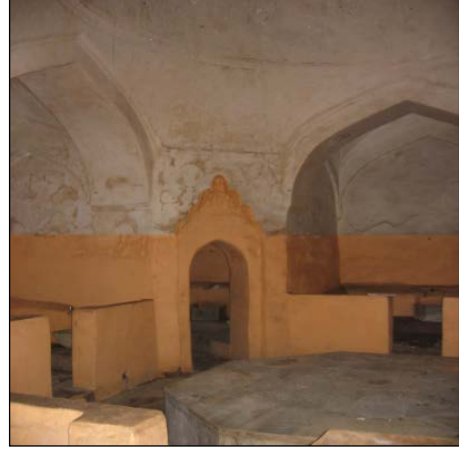
**Foto. 12:** Sıcaklıkta Halvet Girişleri

Sivri kemerli köşe kapılarından girilen halvetler (Fotoğraf 12) ise kare planlı ve köşelerden tromp geçişlerin desteklediği birer kubbe ile örtülüdür. Her iki kubbe üzerinde, iki sıra halinde, dairesel dizilmiş altıgen formlu ışık gözleri halvetleri aydınlatmaktadır. Sıcaklıkta da zemin ve sekiler, dökme mozaik çimento ile kaplanmıştır. Ayrıca halvet ve eyvanlarda, orijinal kurnaların yanında, 20. yüzyıl tadilatlarında eklendiği belli olan çimento ile biçimlenmiş toplam altı adet kurna bulunmaktadır.

Erkekler kısmı ılıklığına giriş hacmindeki muhdes perde duvarlar ve sıcaklık mekânında, halvetleri kapatan niteliksiz ekler (Fotoğraf 12-25); mekânların zemin ve sekilerine onarımlarda ilave edilen çimento mozaik kaplamalar ve çimento mozaik ile biçimlenmiş orijinal olmayan kurnalar kaldırılmıştır.

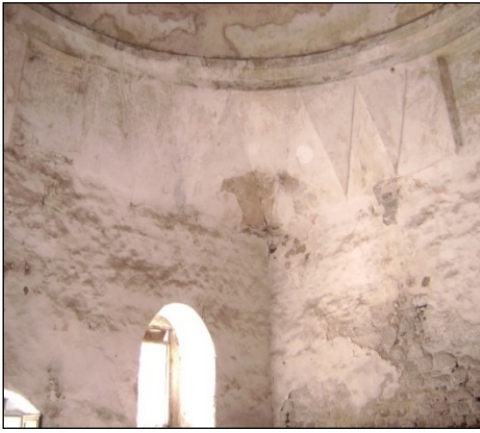
**Foto. 13:** Kadınlar Kısmı Soyunmalık

Kadınlar kısmı bazı küçük ayrıntılar dışında, mekân düzeni, boyutları, mimari özellikleri açısından erkekler kısmı ile aynı niteliklere sahiptir. Kare planlı soyunmalık hamamın en geniş mekânıdır. Üzeri, 9.80 m. çapında, üçgenlerin oluşturduğu geniş bir kuşakla geçilen büyük bir kubbeyle örtülmüştür (Fotoğraf 13).

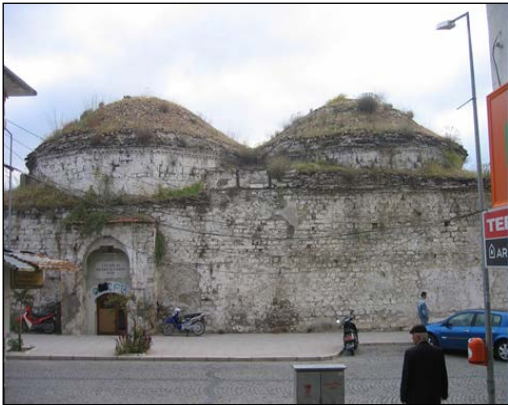
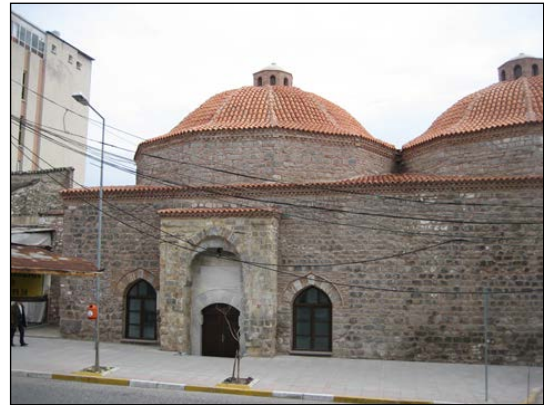
**Foto. 15:** Batı Cephe (Onarım Öncesi)

Hamamın çevresinde bazı ekler ve mimari izler gözden geçirilmiştir. Örneğin, erkekler kısmının batı cephesinde, ana girişin yanlarında yer alan ve onarım öncesine ait fotoğraflarda kemer izleri görülebilen iki orijinal pencere ortaya çıkarılarak içlerindeki moloz dolgular alınmış ve özgün biçimine uygun onarılmıştır (Fotoğraf 15-16).

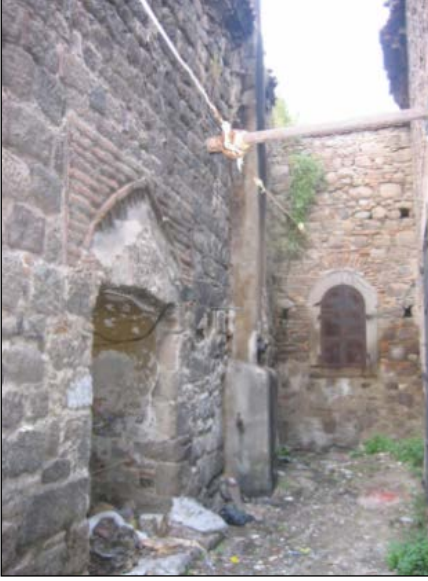
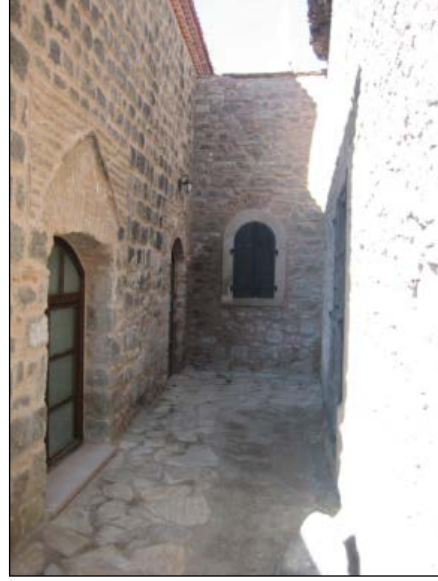
**Foto. 17:** Batı Cephe (Onarım Sonrası)

Kuzey cephede bulunan iki pencereden eksenin doğusunda bulunan ve sonradan kapatılan penceredeki dolgular alınarak özgün biçimine dönüştürülmüştür (Fotoğraf 17-18). Bu iki pencerenin, Osman Bayatlı'nın 1956 tarihli yayınındaki plan krokisinde mevcut iken İ. Aydın Yüksel 1983 tarihli kitabındaki planda yer almaması, bu tarihler arasındaki bir tadilatla kapatıldıklarını göstermektedir<sup>15</sup>.

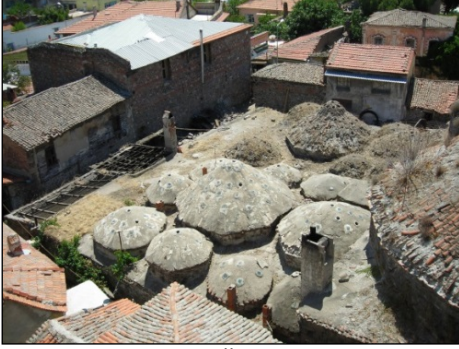
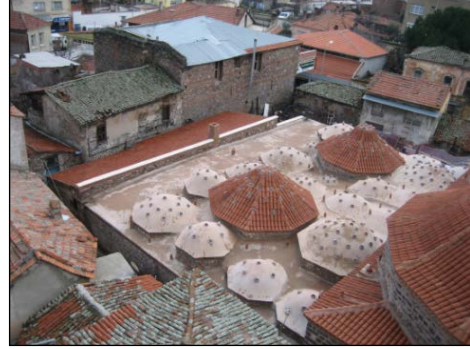
**Foto. 19:** Örtü sistemi  
(onarım öncesi)

Hamamın üstten nem alması nedeniyle müstecir tarafından önceki yıllarda, örtü sistemi kalın bir çimento tabakasıyla kaplanmıştır (Fotoğraf 19-20). Yapıya faydadan çok zarar veren ve ağır yük bindiren çimento kaplamalar ve moloz artıkları kaldırıldıktan sonra yapısal bozulma ya da statik sorun oluşup oluşmadığı araştırılmıştır. Soyunmalık kubbeleri ile sıcaklığın merkezi mekân

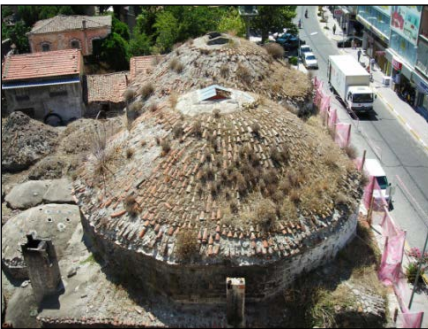
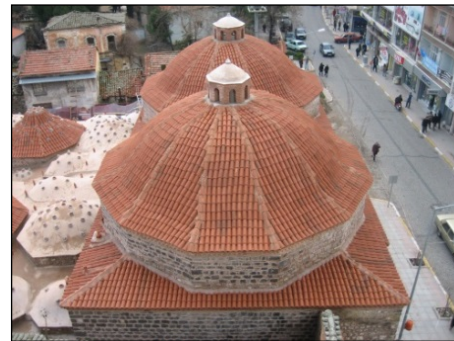
**Foto. 21:** Soyunmalık Kubbeleri  
(Onarım Öncesi)

kubbeleri yalıtımlı sıva üzerine alaturka kiremitle kaplanarak (Fotoğraf 21-22), diğer mekânların örtü sistemi ise, özgün malzemesine uyumlu yalıtımlı sıva ile sıvanarak onarılmıştır. Yine ışık gözlemlerinden bazılarında tespit edilen orijinal cam fanus kalıntıları örnek alınarak özel imal edilmiş fanuslar yerlerine takılmıştır.

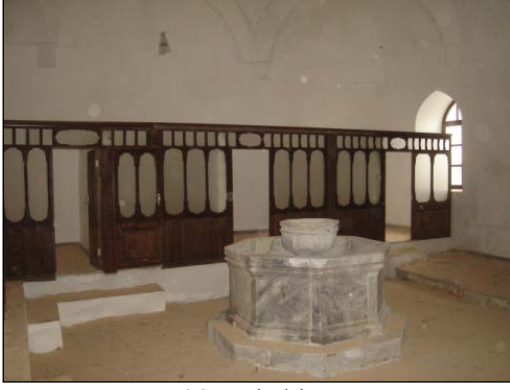
**Foto. 23:** Erkekler Kısmı  
(Onarım Sonrası)

Hamamın erkekler kısmı işlevselliğini sürdürebildiği için kadınlar kısmına göre günümüze daha sağlam gelebilmiştir. Erkekler kısmının tüm iç mekan duvar yüzeylerinde, alt dönem sıvalarını kapatan kimyasal boya katmanları, mekanik yada kimyasal yöntemlerle yüzeyden kaldırılmış; alttan çıkan sıva örnekleri, M.T.A. Genel Müdürlüğü laboratuvarında analiz edildikten sonra duvarlar, yapıyla uyumlu malzeme ile sıvanmıştır (Fotoğraf 23-24).

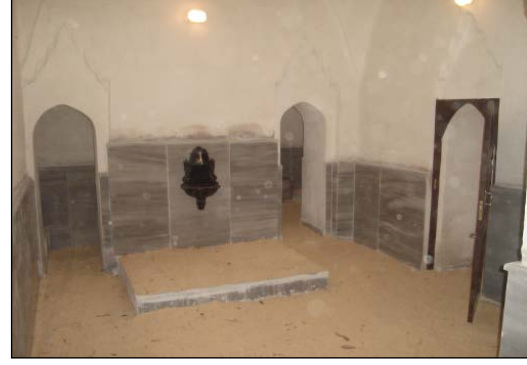
**Foto. 24:** Kadınlar Kısmı, Ilıklık  
(Onarım Sonrası)

Uzun bir süre işlevsiz kaldığı için yıpranmanın daha yoğun olduğu gözlemlenen kadınlar kısmında tüm mekânların duvar yüzeylerinde ve örtü sisteminde sıva raspası yapılmış; laboratuvar sonuçları ve bilimsel danışman raporu doğrultusunda, doğal dokusuna uygun malzemeyle sıvaları yenilenmiştir (Fotoğraf 24).

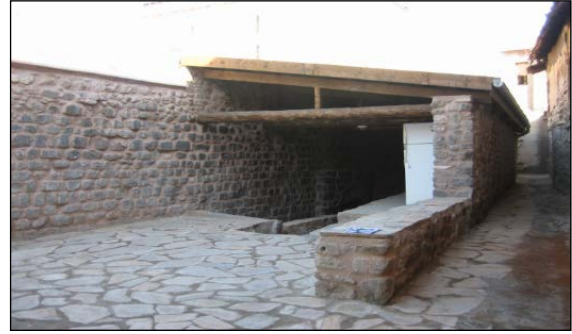
**Foto. 26:** Külhan Girişi ve Odunluk  
(Onarım Sonrası)

Cehennemlik temizlenerek ayaklardaki eksik malzemeler tamamlanmış; külhan kısmının temizliği yapıldıktan sonra üzeri, kiremit kaplı ahşap sundurma ile kapatılmış; külhanın ocak ağzına inen yola kayrak taş döşenmiştir (Fotoğraf 26). Yapı günümüzde özgün işlevini sürdürmektedir.
