BEÇİN KALESİ KAZISI 2014-2015 YILI KAZI VE ONARIM ÇALIŞMALARI

THE EXCAVATION OF BEÇİN CASTLE, 2014-2015 EXCAVATION AND RESTORATION WORKINGS

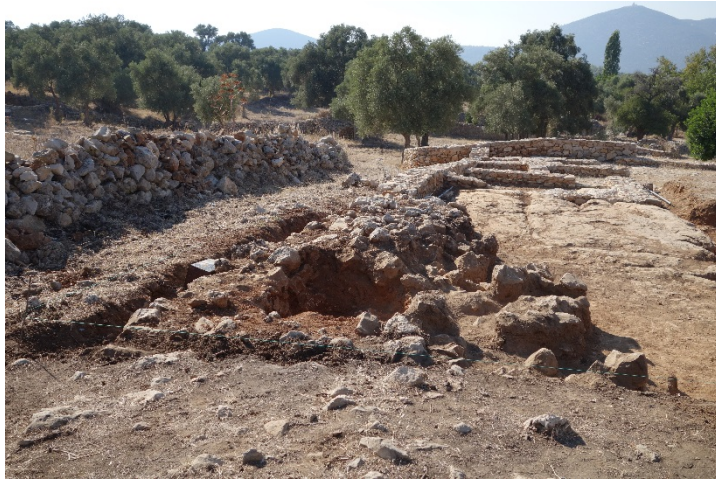
Foto. 3: 1C Açması Genel Görünüm

Yapılan çalışmalarla 10 m. uzunluğunda bir duvar tespit edilmiştir. Alanın güney batı köşesinde daire planlı, derinliği 60 cm olarak ölçülen bir ocak tespit edilmiştir. Burada yapılan kazılar esnasında yoğun miktarda küllü toprak çıkarılmıştır (Foto. 3).

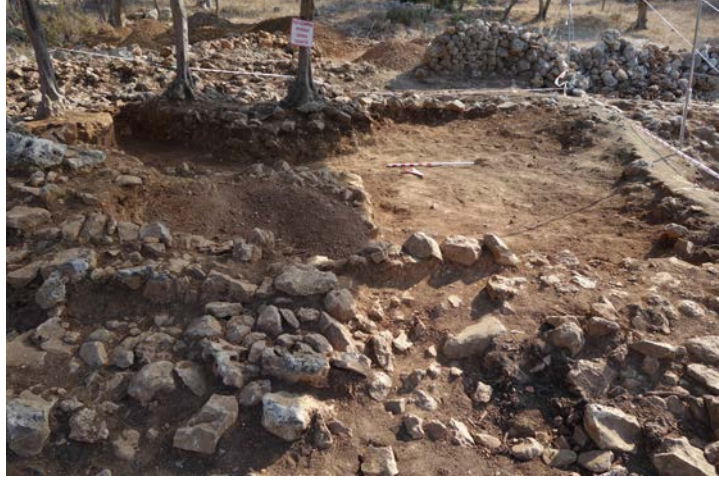
Foto. 4: 1D Açması Genel Görünüm

Alanda yapılan kazı sonrasında 1 D açmasında mekânı sınırlayan duvarların ortasında kare platform oluşturan ve yaklaşık 1,5 m² lik bir alanı kaplayan zemin tespit edilmiştir. Yine aynı mekânın güney batısında iki adet kayrak taşının düz bir zemin oluşturacak şekilde yerleştirildiği görülmüştür (Foto. 4).

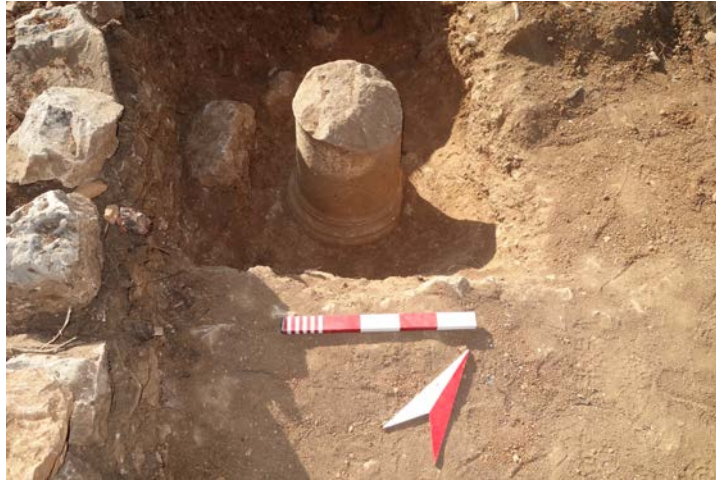
Foto. 5: 1D Açmasında Çıkan Sütun Parçası

Alanın batı köşesine yakın bir noktadaki kazıda, 65 cm yüksekliğinde, üst tarafı kırık bir sütun bulunmuştur. Bir altar ya da adak sütunu olduğu düşünülen sütunun üst kısmına yakın bir noktada 25x10 cm lik yüzeye, 3 sıra halinde işlenmiştir.

DLM...WNM, PRAU...OU, ARIS...yazıları okunabilmektedir (Çizim 1) (Foto. 5).

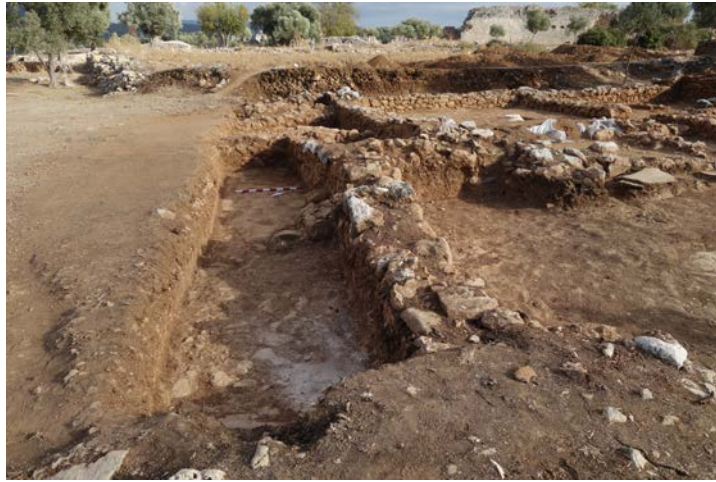
Fotoğraf 6: 1E Açması Genel Görünüm

Açmanın kuzey doğu hattı boyunca uzanan duvarın batı cephesinde açık gri kül tabakasına rastlanmıştır. Burada yapılan temizlik çalışmaları sonrasında duvar içerisine doğru devam eden, çeyrek daireden biraz daha büyük, alt kademede yumruk büyüklüğünde taşlarla yapılmış bir ocak tespit edilmiştir. Söz konusu ocağın, alan içerisinde farklı bir ocağa ateş takviyesi yâda aydınlatma amacıyla kullanılmış olduğu düşünülmektedir (Foto. 6).

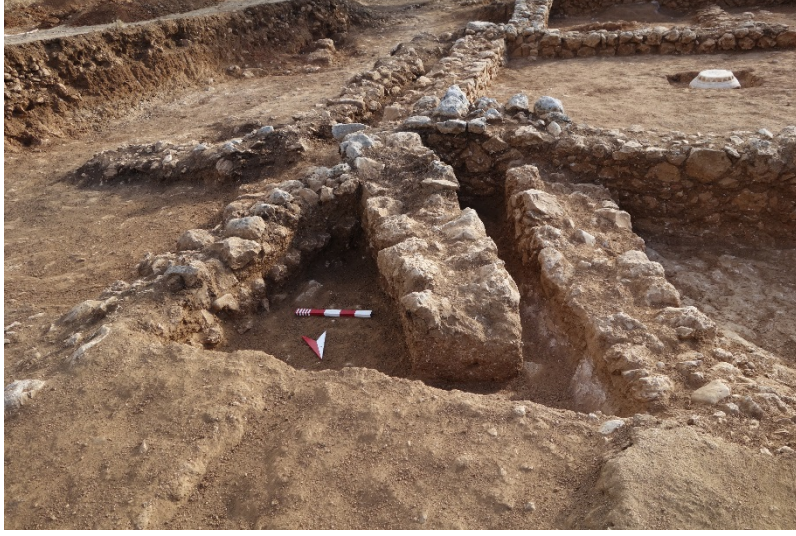
Foto. 7: 1F Açması Genel Görünüm

1 F alanı içerisinde mekânsal alanı sınırlayan duvarların orta bölümünde 19 yivli bir sütun başlığı bulunmuştur. Önce yıllarda da sıklıkla karşılaştığımız gibi bu, mekânın üst örtüsünü taşıyan dikmenin altlığı olarak kullanılmıştır (Foto. 7).

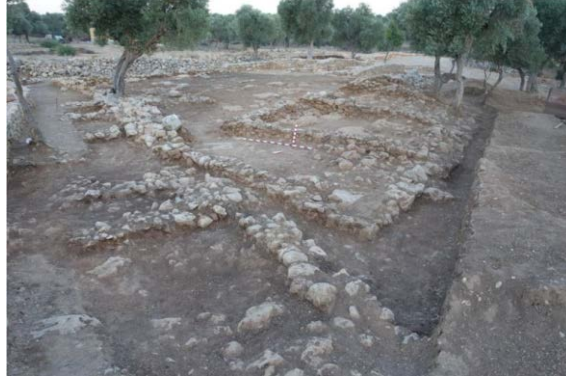
Foto. 10: BJ 59, BI 60 ve BJ 61 Plan Kareleri Kazı Sonucu

Çalışmalara BJ 59-60-61 karelerinden başlanmıştır (Çizim 2) (Foto 10).

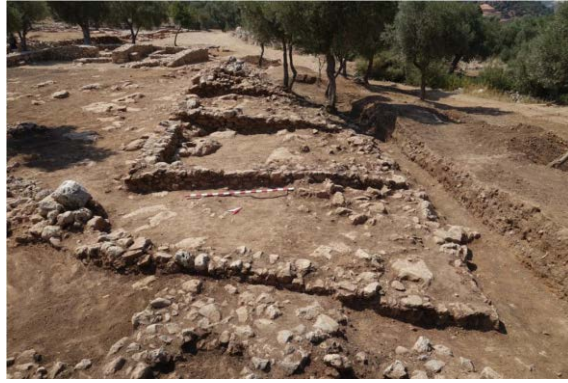
Foto. 11: 2 Nolu Yapıda, Avlunun Kuzeydoğusunda Yer Alan Üçlü Mekân

Bu plan karelerin kuzey kenarına denk gelen alanda birbirine bitişik 3 mekân ortaya çıkarılmıştır (Foto. 11). Doğu-batı doğrultuda uzanan bu mekânlardan doğuda bulunan D1 ve D2 mekânlarının avluya kapı ile açıldığı, doğu duvarında ocak nişine yer verildiği tespit edilmiştir.

BJ 59 plan karesine denk gelen D3 mekânında tahribatın daha fazla olduğu görülmüştür. D1 ve D2 mekânlarıyla aynı ölçülere sahip mekânın avluya bakan kapısı sonradan kapatılmış olmalıdır.

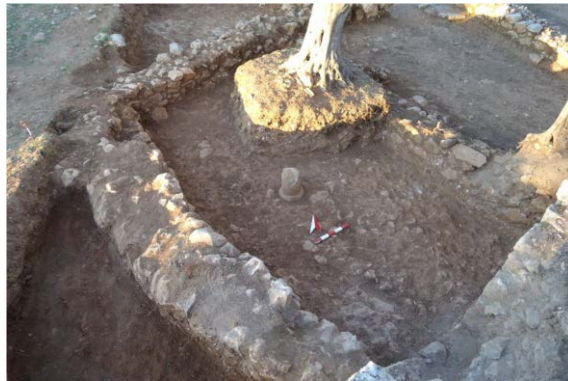
Foto. 13: BD 61 - BE 61 Plan Kareleri Kazı Sonrası Görünüm

yapılmamıştır. Mekânın ortasında, üst örtüyü taşıyan direğin kaidesi olduğu anlaşılan 20 cm çapında sütun parçası bulunmuştur (Foto. 13).

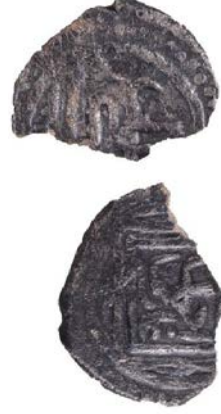
Foto. 23: BÇ15-02-44 Buluntu Numaralı
Sikke

Sikkede Mentşe Beyi Ahmed Gazi'nin (1357-1391) adı geçmektedir.

Ölçüleri: 1.3 cm x 0.57 gr Malzeme: Gümüş

Ön yüzü: “Ahmed Gazi”

Arka yüz: “halledede mülkehu”

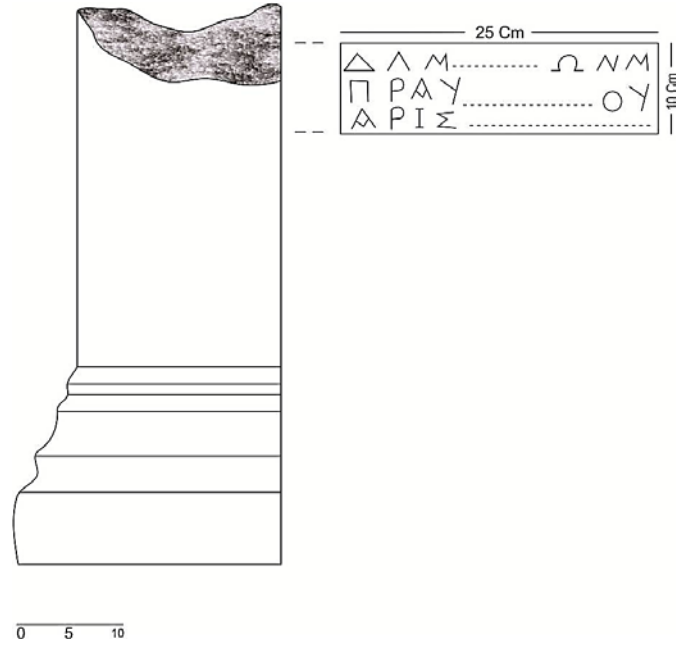
Çizim 1: Sütun Parçası

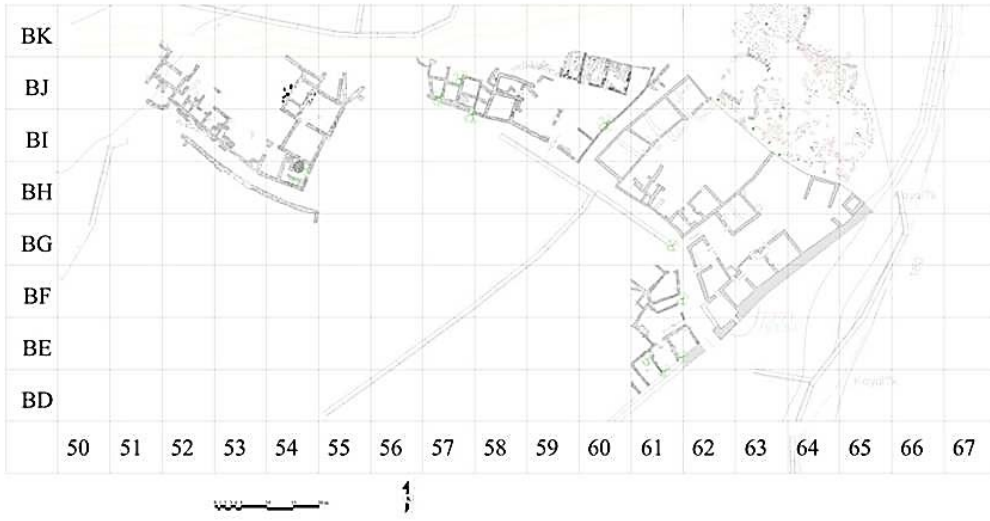
Çizim 2: Kazılarla ortaya çıkarılan yapılar

BJ 61 plan karesinde 2 ve 3 nolu açmanın arasında kalan bölümde kazılarda iki yapı gurubunu birbirinden ayıran ve 2 nolu yapıda avluyu kuşatan, kuzeydoğu-güneybatı doğrultusunda bir çevre duvarı tespit edilmiştir. Bu kısımdaki duvarın BI 60 plan karesinde köşe yapan avlu duvarı ile bir mekân oluşmuş, bunun üzeri sundurmayla kapatılmıştır.

Ortaya çıkarılan mekânların moloz taş duvarlarının yüksekliği ortalama 40 cm kalınlıkları ortalama 60-70 cm arasındadır. Duvar yüksekliklerinin az olması pencere açıklıkları hakkında bilgi sahibi olmamızı engellemektedir.
