# HOŞAP KALESİ KAZISI 2015 YILI KAZI VE RESTORASYON ÇALIŞMASI

## **HOŞAP CASTLE EXCAVATION – 2015 – EXCAVATION AND RESTORATION WORK**

*Excavation work in Hoşap Castle began in 2007 by a team of my presidency. It is a 10-year excavation and restoration project. We have completed 9-year work of the excavation. The work is ongoing in three fields in the citadel “excavation, restoration and conservation” and by using a variety of techniques, documentation, projecting operations and promotional activities have been speed up.*

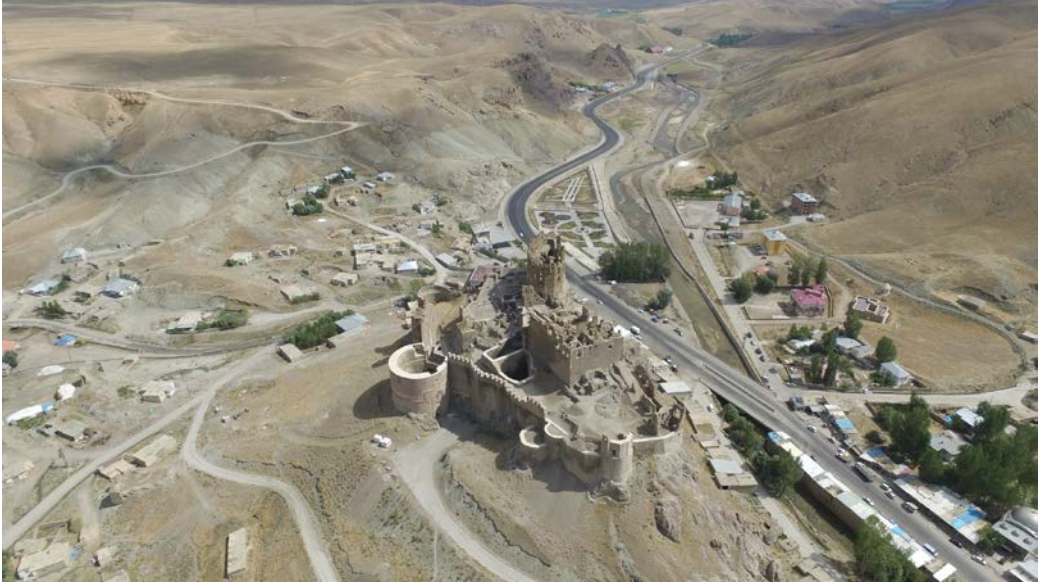
**Foto. 1:**Hoşap Kalesinin Havadan Genel Görünümü (2016).

Genel olarak kale, suyun kenarında yükselen sarp ve dik bir kaya kütlesi üzerine kurulmuş iç kale ile bunun kuzeyinde üç yönden surlarla çevrili dış kaleden meydana gelmiştir.

İç kale üzerinde oturduğu kayalık tepenin konumuna göre şekillendirilmiş olup doğu-batı doğrultusunda dikdörtgene yakın planı batıya doğru daralmaktadır. Kuzey, doğu ve batı yönlerden burçlarla tahkim edilmiş kale beden duvarları, iç kaleyi çevrelemektedir. Ayrıca doğu kesiminde ikinci takviye duvarı kalenin tahkimatını güçlendirmektedir. İç kalenin kuzeyden güneye en yüksek kesimine doğru arazi yapısına da uydurulmuş dört kademeli bir yapısı bulunmaktadır.

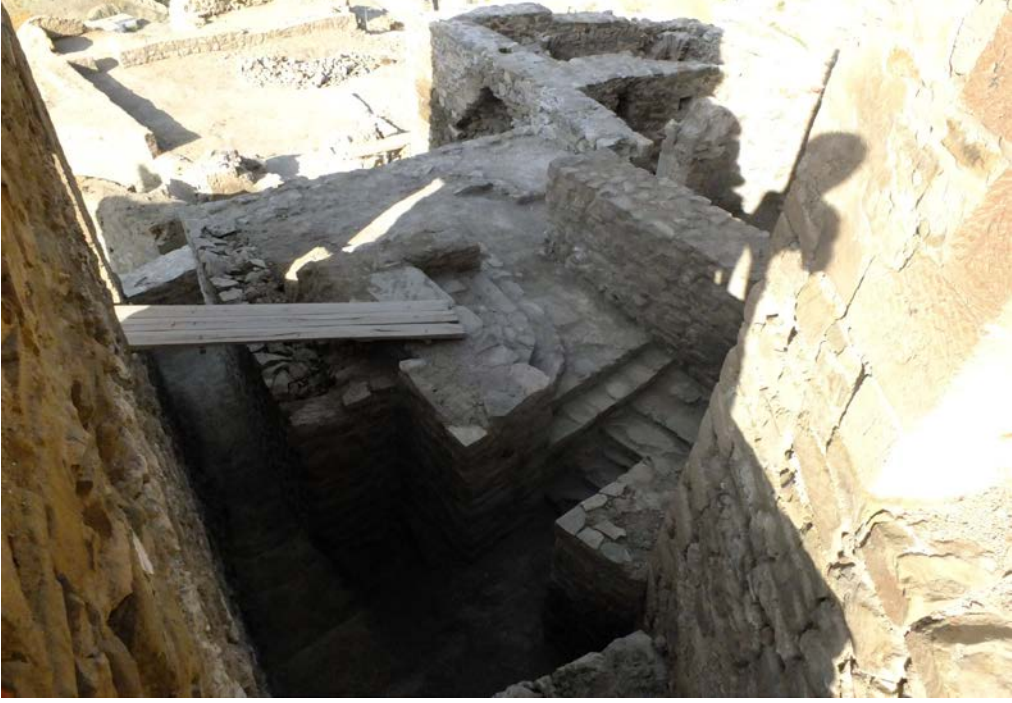
**Foto. 11:** Hoşap Kalesi Kazısı, II. Alandaki AJ-28/29 Plan Karesi Kazı Sonrası.

II. Alanın güneybatısında, batısı harem doğu duvarı, güneyi seyir köşkü kuzeybatı duvarı, kuzeydoğusu ise mahzen doğu ve güney duvarları arasında kalan ve seyir köşkü, harem ve hamama çıkan yolu ortaya çıkarmak amacıyla AJ-28/29 plan karelerine denk gelen kesimde kazı ve hafriyat çalışmaları yapılmıştır. Seyir köşkünün kapısının önünden aşağıya doğru toprak dolgunun kaldırılmasıyla çalışmalara devam edilmiştir. Ayrıca kuzey taraftan da harem ile mahzen arasında kalan koridorun zemin seviyesinde açılmasıyla güneye doğru ilerleme sağlanarak üstten inilen kısımla birleştiği ve bu kesimin bir hol olduğu görülmüştür. Kuzey-güney istikametindeki koridor 0.90m genişliğinde, 4.00 m uzunluğunda ve 4.30m yüksekliğinde ölçülere sahiptir. Orta kesiminde 3 basamaklı merdivenle hole doğru yükselmektedir.

Koridorun bitimindeki hol, kuzey-güney istikametinde düzgün olmayan dikdörtgen planlı, 2.70m x 4.25m ölçülerinde olup, batıda harem duvarı, doğuda kapı, güneyde de seyir köşkü ve harem arasında yapılmış bir duvarla sınırlandırılmıştır. Zemini kayalık olduğundan tam düz değildir. Güneydeki duvar doğu-batı yönünde 2.75m uzunluğundadır. 0.70m kalınlığında moloz taş örgülü duvarın 1.75m yüksekliğindeki kısmı kalmıştır. Doğudaki kapı, kuzey-güney istikametinde, 2.50m uzunluğundaki bir taş duvar ortasına açılmıştır. Duvar kalınlığı 0.85m olup, kapı açıklığı ise 1.00m genişliğindedir. Kapıdan sonra, doğu tarafta zemini basamaklarla oluşturulmuş, 1.50 x 1.50m ölçülerinde kare planlı küçük bir mekan daha ortaya çıkartılmıştır. Burada doğuya doğru yükselen taştan dört basamak mevcuttur. Bunun doğusunda güney tarafında bir kapı daha olan, taş duvar mevcuttur. Duvar 0.90m kalınlığında ve 1.10m uzunluğunda olup, güneyindeki açıklığın alt 0.50m'lik kısmı taşla örülmüştür.

Bu yıl çalışmalar bu holde devam etmiştir. AJ-29 plan karesi olan bu bölüme, 1.00 m genişliğinde ahşap eşikli bir kapıdan bu hole geçilmektedir. Holün güney bölümü ana kayaya oturmaktadır. Söz konusu kapısı ile ana kaya arasında 5.15m mesafe bulunmaktadır. Hamamın güney duvarına ve seyir köşkünün temelindeki ana kaya arasında merdiven ile AK-29 plan karesine geçiş sağlanmaktadır. Bu merdivenin kuzey köşe başlangıcı ile hole girilen kapının doğu köşesi

arasında 3.37 m'lik alan bulunmaktadır. Doğu batı doğrultusunda uzanan bu merdivenin toplam uzunluğu 3.10 m olarak ölçülmüştür.

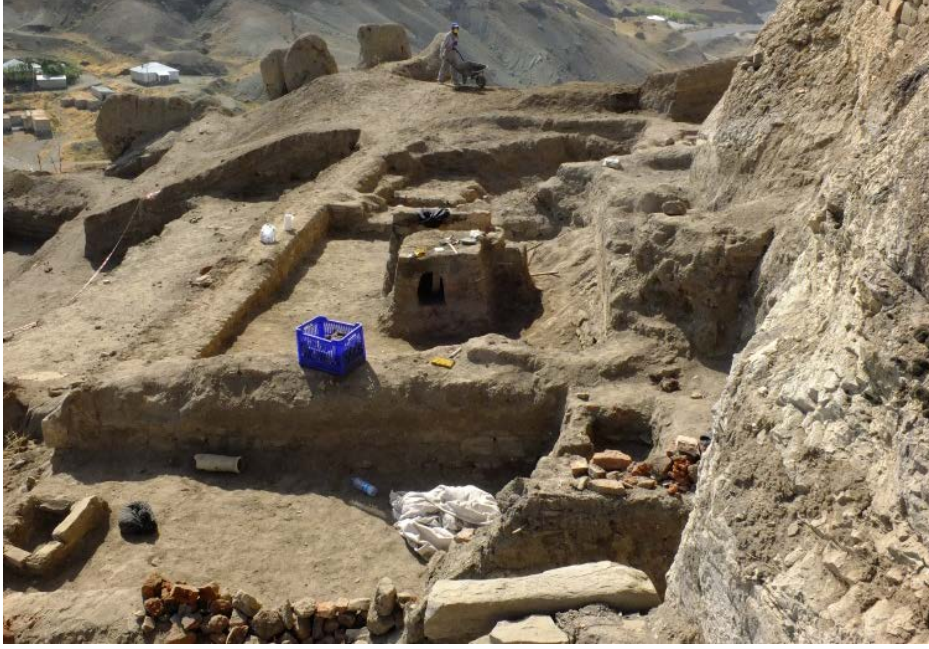
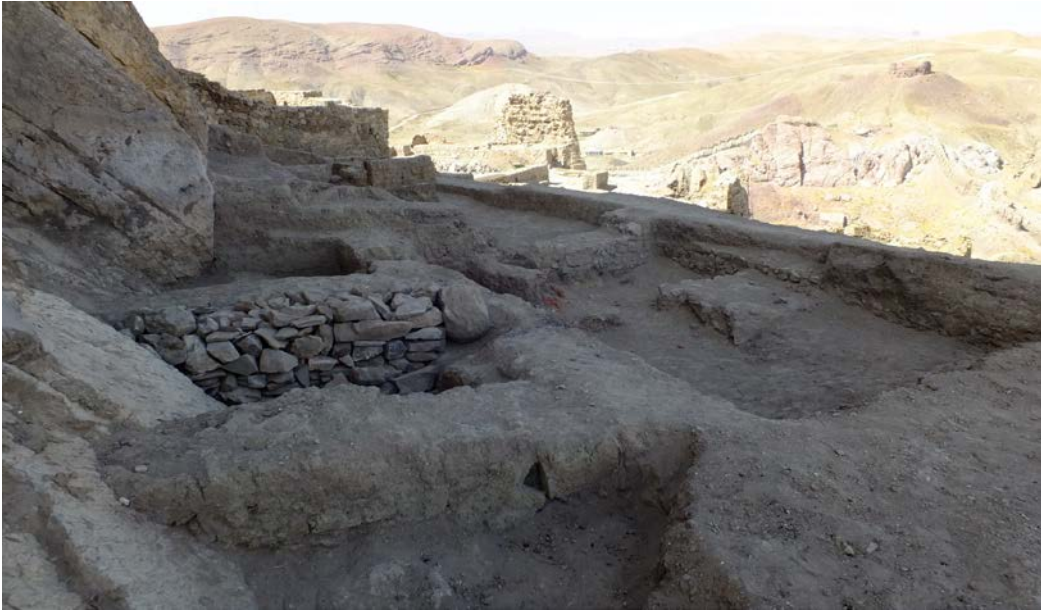
**Foto. 13:** Hoşap Kalesi Kazısı, II. Alandaki AL-AK -AM, 31 ve AK -30 Plan Karesi Kazı Sonrası Batıdan Görünümü.

2015 yılı kazı çalışmaları hamamın güneydoğusundaki seyir köşkünün kuzeyinde kalan alanda sürdürülmüştür. Alanda bu kesim, AL-AK -AM, 31 ve AK -30 plan karelerinde yapılmıştır. Üstten aşağıya doğru toprak dolgunun kaldırılmasıyla devam eden kazılarda taş ve kerpiç duvarlarla oluşturulmuş temel seviyesinde üç mekân ortaya çıkartılmıştır. Bu mekânlar doğu -batı doğrultusunda uzanmaktadır. Burada çeşitli boyutlarda demir gülleler, iki tandır, bir fırın, sırlı ve sırsız seramik parçaları, alçı parçaları ele geçirildi. Bütün plan karelerde zemine ulaşılarak ve kazı çalışmaları sonlandırılmıştır. AK-31 plan karesindeki mekânın ortasında bir ocak yapısı olduğu tahmin edilen bir kalıntı bulunmuştur. Diğer yandan bu mekânların doğu kesiminde üstten -2.00 kodunda 4 adet insutu vaziyette pişmiş toprak peynir küpüne rastlanmıştır. Ağızları toprak mühürlü küplerin içindeki tortulaşmış kalıntıların otlu peynir olduğu yapılan analizlerle anlaşılmıştır.

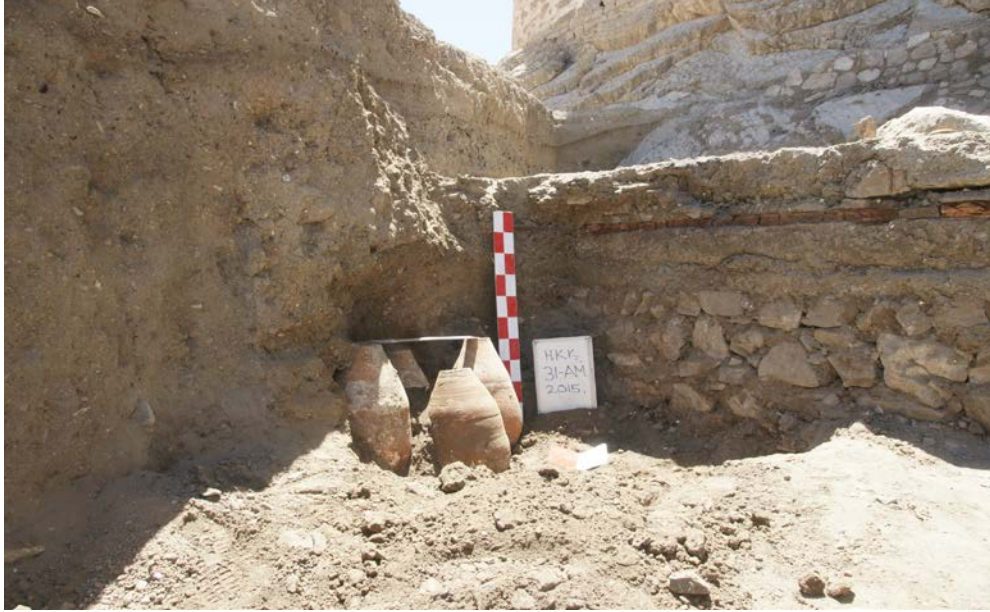
**Foto. 16:** Hoşap Kalesi Kazısı, II. Alandaki AL-AK -AM, 31 ve AK -30 Plan Karesi Kazı Alanı İnsutu Halde Otlu Peynir Küpleri.

Bu kazı sezonunda ortaya çıkarılan en önemli sırsız seramik grubunu peynir küpleri oluşturmaktadır. Ortaya çıkarılan küpler 1., 2., 3. ve 4. olmak üzere adlandırılmıştır. Bu küpler kazı bitiminde ilgili müzeye teslim edilmiştir.

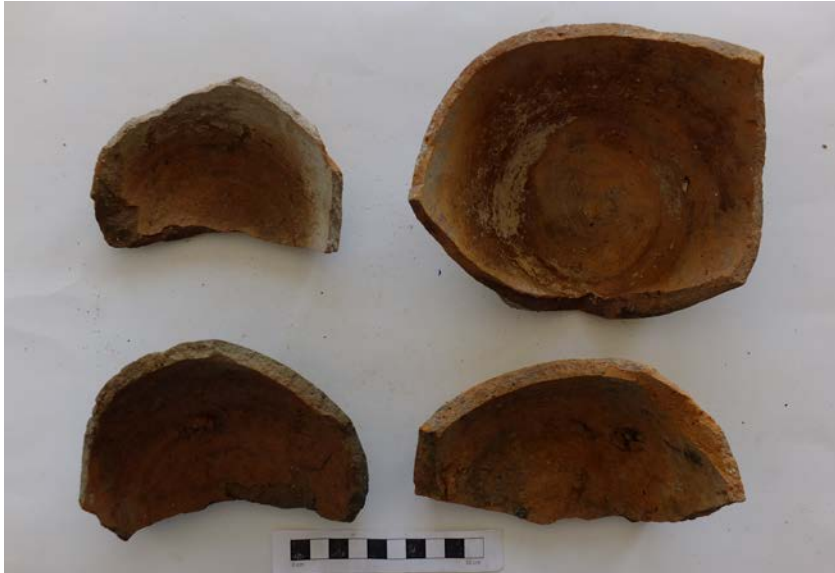
**Foto. 18:** Hoşap Kalesi Kazısı, Sırsız Seramik Buluntuları.

Kazı çalışmaları sırasında çokça sırsız seramik parçaları arasında çok sayıda lüle ve çeşitli form ve genişliklere sahip kulp parçalarına rastlanmıştır. Bunlar dışında fragmanlar halinde farklı formlarda testi, küp ve künk parçalarına, sırsız pişirme kabı ve kapak parçaları ile tutamak, kandil parçaları ve süzgeçli testi ağızlarına rastlanmıştır. Hamur renkleri kırmızının açık ve koyu tonlarında, kahverengi, pembe ve devetüyü renginde, hamur yapıları ise genellikle iri grenli veya sık dokulu, kuvars, taşçık ve ince kum katkılıdır.

Lüleler ise, sırsız seramiklerin ayrı bir grubunu oluşturmaktadır. Hoşap Kalesi'nde ele geçen lülelerin hamur ve astar renkleri kırmızı ve koyu gridir. Lülelerin temizlendikten sonra ortaya çıkan parlak rengi hamur ile astarın özel bileşimli ve cilalı yapısından kaynaklanmaktadır.

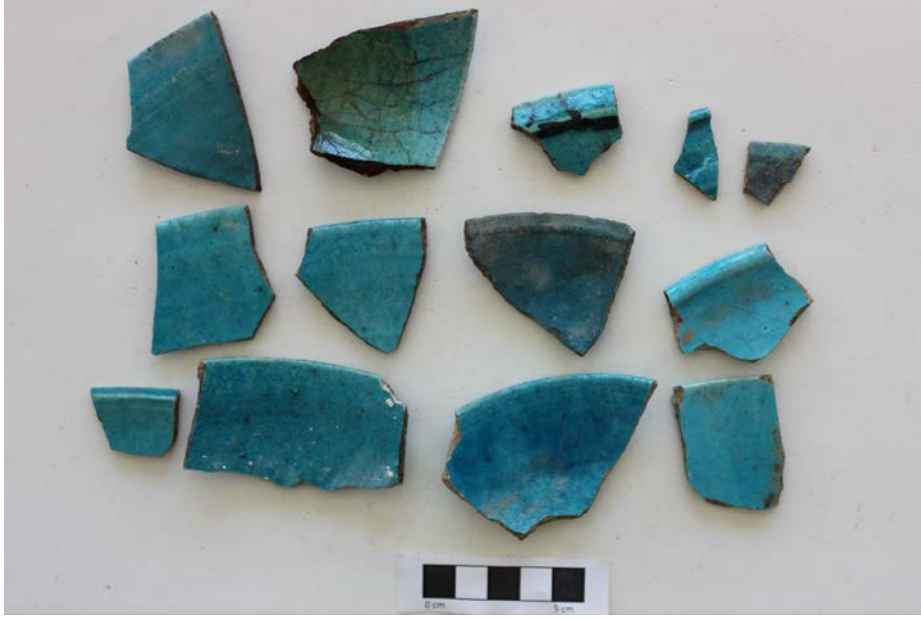
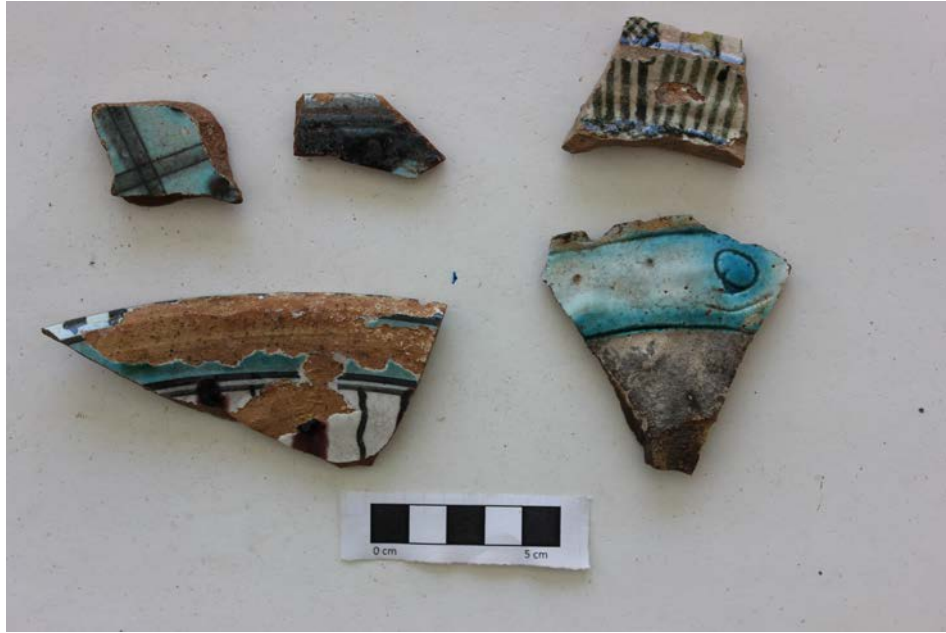
**Foto. 19:** Hoşap Kalesi Kazısı, Sırlı Seramik Buluntuları.

Sırlı seramik parçaları sırsız seramiklere oranla daha az buluntu grubunu oluşturmaktadır. Tamamı çarkta biçimlendirilmiş bu gruptaki örnekler küçük kırıklar ve az sayıda formu belirlenebilen buluntulardan oluşmaktadır. Ancak bu buluntular bazı teknik, biçim ve süsleme repertuarını göstermektedir. Form olarak orta derinlikte kâseler, sığ tabak ve çanaklar saptanmıştır. Bunların dışında küçük ölçekli kapalı formda şişe ve açık formlarda fincan parçalarına rastlanmıştır. Kaideler genelde alçak, gövdeler konik çukur biçiminde, ağız profilleri ince ve düzdür. Pervazlı ve dışa çekik ağızlı örnekler de bulunmaktadır.

Tek renk sırlı seramikler arasında beyaz hamurlu olan parçalarda şeffaf türkuaz sır ve bazen opak beyaz sır uygulanmıştır. Sır uygulamaları iç yüzeylerde tümüyle, dış yüzeylerde kaidelere kadardır. Yeşil ve koyu kahverengi sırların kırmızı hamurlu kaba parçaların iç ve dış yüzlerinde uygulamaları mevcuttur. Genellikle tek parça halinde ele geçen bu tek renk sırlı ya da akıtma sırlı kırmızı hamurlu seramikler 15-16. Yüzyıllara tarihlendirilmektedir.

Beyaz hamurlu ve ince cidarlı sır altı ve tek renk firuze sırlı bazı seramiklerde astarın kullanılmadığı net olarak tespit edilebilmektedir. Bu seramiklerin bazılarının yalnızca dış yüzeyine kazıma tekniğinde yatay veya dikey çift çizgi ve su dalgası motifi yapılmıştır.

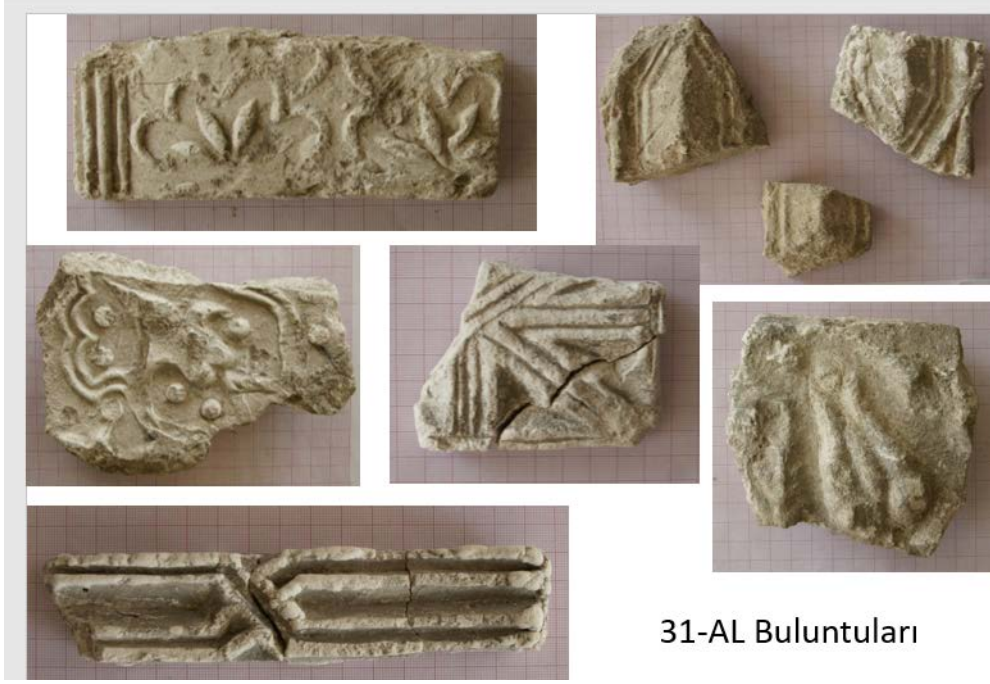
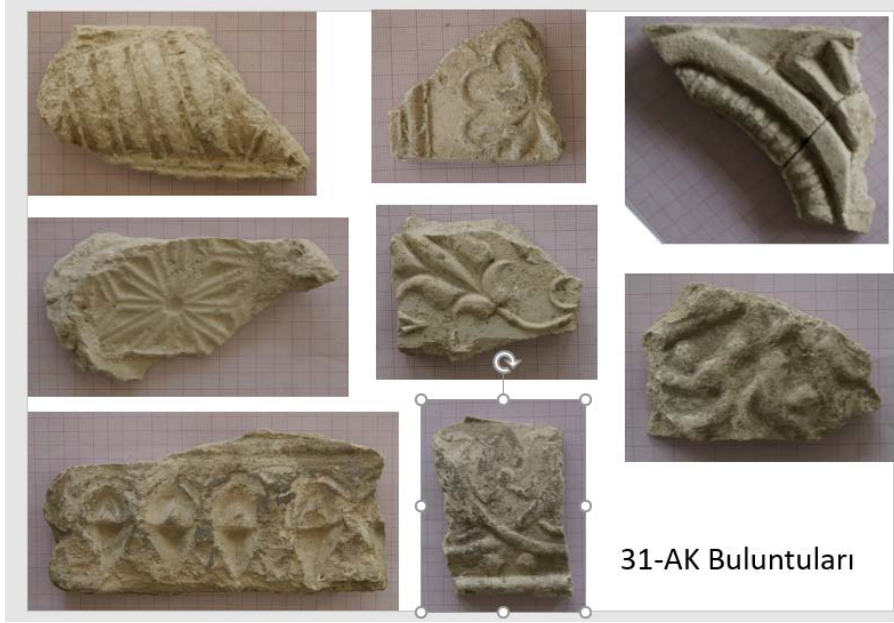
**Foto. 21:** Hoşap Kalesi Kazısı, Alçı Buluntuları.

Alçı buluntulara en çok 31-AM, 31-AL, 31-AK, 30-AK açmalarında döküntü olarak rastlanılmıştır.. Sadece mimari kalıntıların duvarlarında alçı sıvalar bulunmuştur. Bunlar muhtemelen son Osmanlı dönemine tarihlendirilen örneklerdir. Ancak tam tarihlemeler incelemelerden sonra belirlenecektir.
