## ÇORUH IRMAĞI - DERINER BARAJ SULARI ALTINDA KALAN TAŞINMAZ KÜLTÜR VARLIKLARIMIZDAN KURTARILAN BAZI ÖRNEKLER

Osman AYTEKİN\*

## SOME EXAMPLES OF OUR IMMOVABLE CULTURAL PROPERTIES SUBMERGED UNDER THE ÇORUH RIVER – DERINER DAM

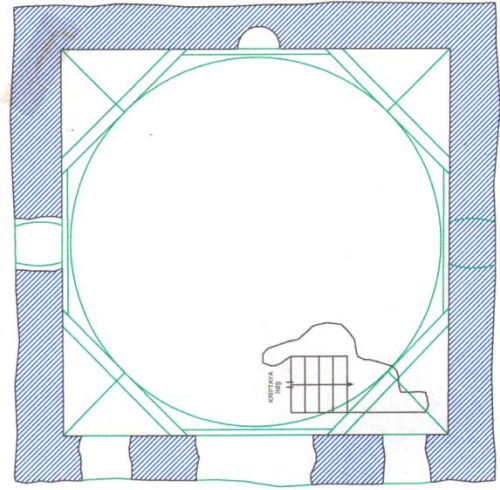
Şekil 3: Zeytinlik Köyü Yukarı Türbe planı.

Aşağı türbenin yaklaşık 500 m. güneybatı yönünde yukarısında ve zeytinlik ağaçlarından oluşan arazinin kenarında bulunan türbe; dıştan 8.55x8.40 m. ölçülerinde, iç kriptası, merkezi kubbeli yapısıyla ve malzemesiyle Aşağı Türbenin bir benzeridir (Çizim 3). Bunun da dış kaplama taşları tümüyle sökülmüştür (Foto. 9). Diğerinden farklı olarak; kriptası kuzey-güney doğrultusunda düzenlenmiştir ve güney duvarına pencere konmamış, bunun yerine doğu duvarına altlı-üstlü iki pencere yerleştirilmiştir. XII. yüzyıldan ve Saltuklu eseri olmalıdır. Yapı, günümüzde terk edilmiş durumdadır<sup>13</sup> (Foto. 10).

Türbe, daha önceki yıllarda yüzey araştırması sırasında tarafımızca tespit ve incelenmesi yapılmıştı. Ancak türbenin içerisinde kuzey-güney doğrultusunda zemine yerleştirilen kriptanın içerisi çakıl ve toprak malzeme zaman içerisinde dolmuş olduğundan dolayı bu kısımda elverişli plan-rölöve çalışması yapılmamıştı. Ancak Deriner Baraj sahası içinde bulunan bu türbeye ilişkin Kültür ve Turizm Bakanlığının önerileri ile Artvin DSİ Bölge Müdürlüğü'nün maddi destekleri çerçevesinde oluşturulan proje doğrultusunda söz konusu türbenin kriptası Rize Müze Müdürlüğü uzmanlarının denetiminde Nisan 2011 tarihinde Sondaj Kazısı gerçekleştirilmiştir. Böylece tarafımızca bir kez daha söz konusu Türbe plan-rölöve bazında incelenmiştir (Foto. 11) Bu çerçevede kriptanın kuzey-güney doğrultusunda içten 4.25x6.40 m boyutlarında dikdörtgen planlı beşik tonoz örtülü olduğu saptanmıştır. Kriptanın içerisine kuzey taraftan olmak üzere taş basamaklı merdivenle inilmektedir. Kriptanın tonoz örtüsü tuğla malzeme ile yan duvarlar ise kaba yonu taşı, taban döşemesinde ise tuğla malzeme kullanıldığı anlaşılmaktadır. İçerisinde herhangi bir mezar yapısına rastlanılmamıştır. Kazı sonucu kriptadan çıkan hafriyat içerisinde sırlı tuğla parçaları burada gözlemlenememiştir. Kriptasının büyüklüğü ve yönü dışında benzer plan ve malzeme özellikleri içeren bu türbenin de Aşağı Türbe ile eş zamanlı olarak yapılmış olabileceği söylenebilir. Yukarı Türbe, 15 Ekim-10 Kasım 2012 tarihinde müteahhit Ali ÖZARSLAN'a ait ekip tarafından baraj suları yapıya ulaşmadan önce basit onarım çerçevesinde hidrolik kireçle güçlendirilmesi yapılmış ve kapı-pencere açıklıkları kapatılmıştır ve 15 Kasım 2012 tarihi itibarıyla de baraj sularının altında kalmıştır. Türbe, 2011-2014 tarihleri arasında müteahhit Ali ÖZARSLAN'a ait ekip tarafından onaylı proje çerçevesinde Zeytinlik Camisinin yanına yeniden inşa edilmiştir (Foto. 12).

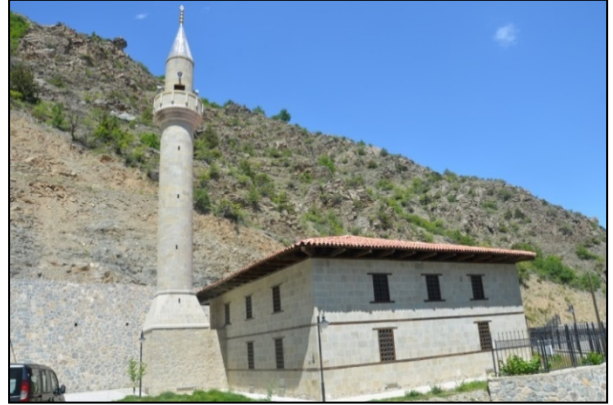
**Foto. 4:** Zeytinlik Köyü Camii, 2016.

Ayrıca, DSİ 26. Bölge Müdürlüğü'nün bütçesiyle 13.07.2012 tarihinde müteahhit Ali ÖZARSLAN'a ait ekip tarafından baraj suları köye ulaşmadan önce sökülerek, 2011-2014 yılları arasında Zeytinlik Köyü'nün yeni yerleşim yerinin üst tarafında 450 m. kodunda, Artvin-Erzurum karayolunun güzergahında yeniden aslına uygun olarak inşa edilmiştir. Böylece tescilli taşınmazlardan biri olan cami, baraj sularının altında kalmaktan kurtarılmıştır (Foto. 4).

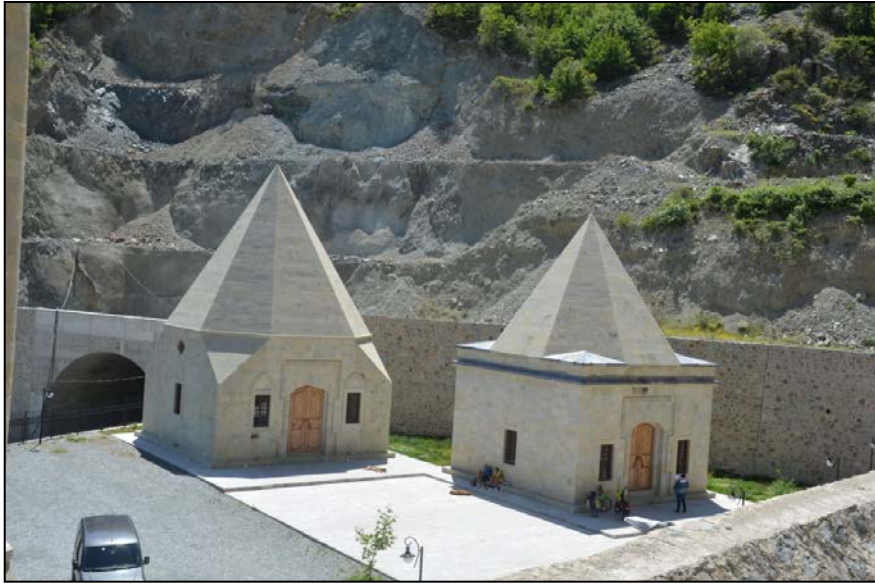
**Foto. 8:** Zeytinlik Köyü Aşağı ve Yukarı Türbe, 2016.

Deriner Barajının Mart 2012 tarihinde su tutmaya başlamasından önce Kültür ve Turizm Bakanlığının ilgili birimleri ve Bilim Komisyonunun önerileri doğrultusunda yapı belgelenmiştir. Aşağı Türbe, Ağustos-Eylül 2012 tarihlerinde herhangi bir müdahale yapılmadan baraj sularının altında kalmışlardır. Türbe, 2011-2014 tarihleri arasında müteahhit Ali ÖZARSLAN'a ait ekip tarafından birebir ölçülerinde Zeytinlik Camisinin yanına yeniden inşa edilmiştir (Foto. 8).

Zeytinlik Köyü'ndeki her iki türbe ayakta olmasına rağmen ortaya konulan uygulamanın ne tür verilere dayandırıldığı gerçekten sorgulanması gerekmektedir. Bu türbeler, bu haliyle ne Selçuklu ne de Osmanlı türbelerine benzememektedir?

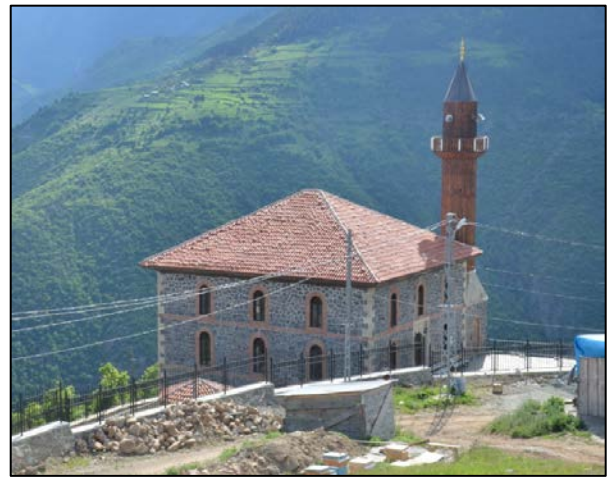
**Foto. 16:** Oruçlu Köyü Camii, 2016.

Deriner Barajının Mart 2012 tarihinde su tutmaya başlamasından önce Kültür ve Turizm Bakanlığı'nın ilgili birimleri ve Bilim Komisyonunun önerileri doğrultusunda yapı belgelenmiştir. Ayrıca, DSİ 26.Bölge Müdürlüğü'nün bütçesiyle 2012 yılında köye baraj suları ulaşmadan caminin ahşap aksamından minber ve buna benzer taşınabilir eski malzemesi alınarak, Oruçlu Köyü'nün 1250 m rakımdaki yeni yerleşim yerinde müteahhit Ali ÖZARSLAN'a ait ekip tarafından onaylı projesi doğrultusunda 2011-2014 yılları arasında yeniden inşa edilmiştir (Foto. 16). Köyle birlikte cami, Kasım 2012 itibarıyla baraj sularının altında kalmıştır.

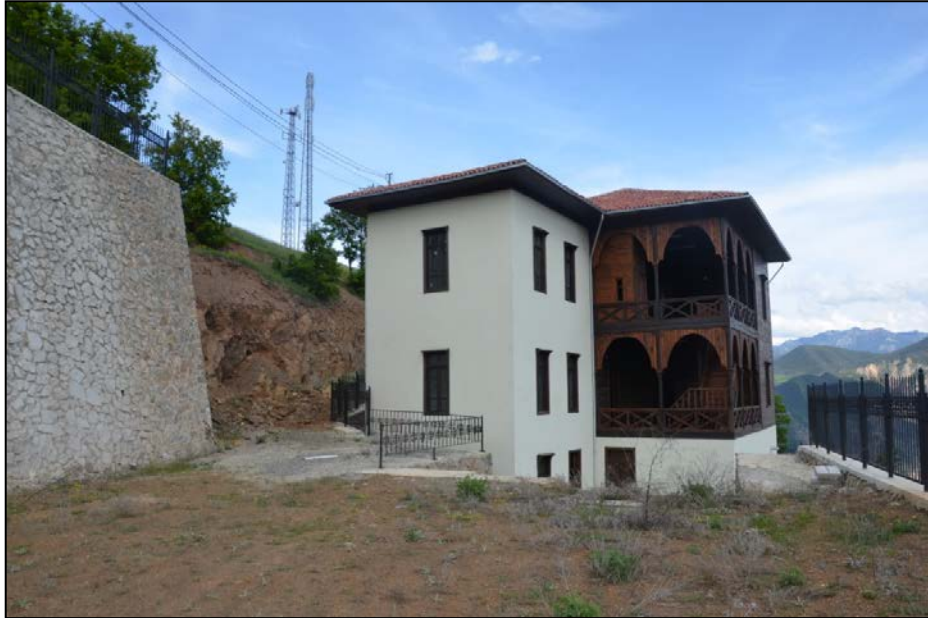
**Foto. 20:** Şükrü Ağa Konağı, 2016.

müteahhit Ali ÖZARSLAN'a ait ekip tarafından onaylı projesi doğrultusunda 2011-2014 yılları arasında yeniden inşa edilmiştir (Foto. 20). Köyle birlikte konak, Kasım 2012 itibarıyla baraj sularının altında kalmıştır.

Deriner Barajının Mart 2012 tarihinde su tutmaya başlamasından önce Kültür ve Turizm Bakanlığı'nın ilgili birimleri ve Bilim Komisyonunun önerileri doğrultusunda yapı belgelenmiştir. Ayrıca, DSİ 26.Bölge Müdürlüğü'nün bütçesiyle 2012 yılında köye baraj suları ulaşmadan konağın ahşap aksamından bir kısmı alınarak, Oruçlu Köyü'nün 1250 m rakımdaki yeni yerleşim yerinde
