KEYKUBADİYE SARAYI 2014 YILI SONDAJ ÇALIŞMASI

KEYKUBADİYE PALACE 2014 YEAR DRILLING WORK

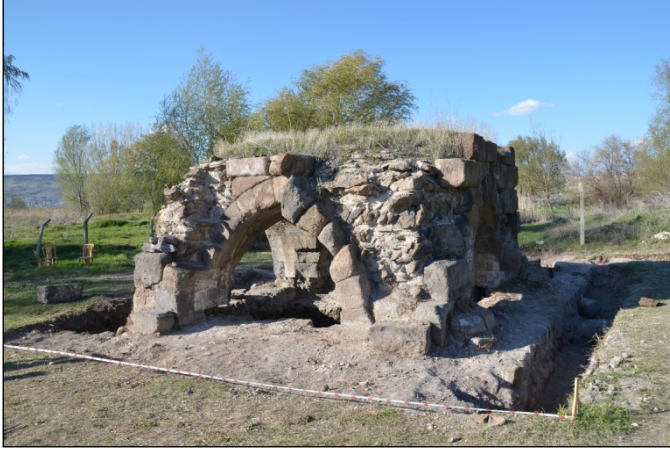
Foto. 5: Dört Kemerli Yapı Kuzey ve Doğu Cepheler

Yapının güney cephesi diğer cephelere göre daha farklı bir görünüm sergiler. Cephedeki ana kemer dışında, cephenin doğu köşesinden başlayan ve içerisi kavisli olarak düzenlenen ikinci bir kemer cephenin ortasına kadar devam ederek sonlanmaktadır (Foto. 5, 15). Sondaj çalışması öncesinde bu düzenlemenin ne işe yaradığını yorumlamak oldukça zor idi. Sondaj çalışması sonucunda, yapının güneydoğu ayağının batı iç yüzüne bitişik olarak başlayan güney yönlü üç basamağı izlenebilen merdiven ortaya çıkmıştır. Merdivenin küçük bir sahanlık yaparak batıya doğru döndüğü anlaşılmaktadır (Foto. 16). Basamakların bundan sonraki bölümü yıkılmıştır. Fakat hem basamakların konumu hem de cephedeki ikinci kemerin düzenlenişi, merdivenin yapının üzerine-üst katına- çıkışı sağlayan bir merdivenin olduğunu göstermiştir. Söz konusu ikinci kemerin içerisinin kavisli olarak düzenlenmesi insanların üst kısma çıkarken başını çarpmaması

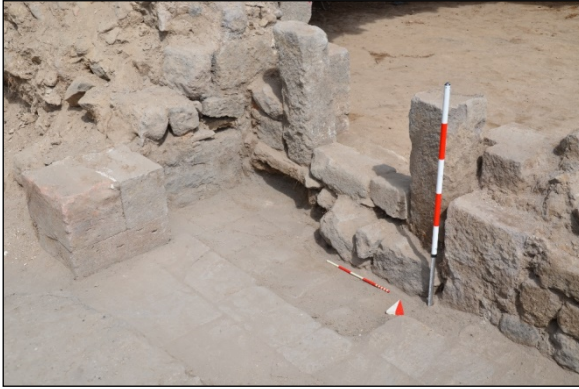
Foto. 21: Tonozlu Yapının Güneydoğu Köşesindeki Kapı Açıklığı ve Taş Döşeli Zemin

Temizlik çalışması sonrasında, yapının etrafındaki farklı yapılar ile bağlantısının olduğu tespit edilmiştir. Güney yönde, yıkılmış olan bölümün ortasında düzgün yonu taş döşeli zemine sahip bir bölüm ile irtibatlı bir kapının olduğu anlaşılmıştır. Tarihini tespit edemediğimiz bir dönemde kapının onarım geçirdiği ve bu süreçte açıklığın daraltılarak çamur harçlı olarak yeniden düzenlendiği anlaşılmış, rölovesi alınarak kaldırılan bu malzemelerden sonra özgün girişin bir bölümü ortaya çıkarılmıştır¹⁴. Buna göre girişin basit bir açıklık şeklinde olmadığı, iç kısımda sövenin içe taşkın pahlı bir başka taş ile ilişkilendirilerek adeta özel bir yere açılan kapı şeklinde yapıldığı görülmektedir (Foto. 21, 27). Yapının zemininin kesme taş kaplamalı olduğu anlaşılmaktadır. Fakat zemin günümüzde her yerde aynı seviyede değildir. Bazı bölümlerde zemin kaplaması sökülmüş, bazı kısımlarda ise yaklaşık 15-20 cm daha aşağıdadır. Bunda aynı zamanda malzeme farklılığı da dikkati çeker. Güneydoğu bölümde düzgün döşeme izlenirken, diğer kısımlarda moloz taş döşeme görülür. Bu da yapının içerisinde fazla oynandığını göstermektedir (Foto. 24). Bu durum iç kısımda ortaya çıkan ve çamur harçlı olarak örülen moloz taşlı duvarlardan da anlaşılmaktadır.

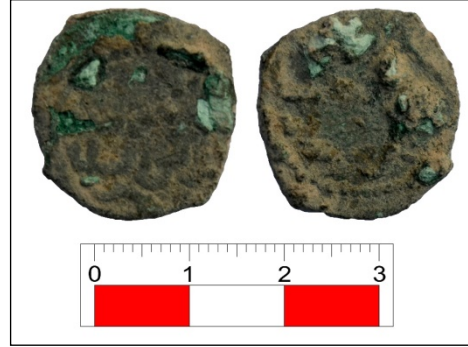
Foto. 26: Tonozlu Yapıda Bulunan Sikkenin Her İki Yüzü

ekiple güneydoğu köşeden itibaren batı duvarın kuzeye uzanan temel seviyesinin çıkarılmasına yönelik çalışma yapılmıştır. Her iki ekiple sürdürülen çalışma sonrasında batı duvarın hatları tam olarak ortaya çıkarılmıştır. O. Aslanapa'nın kazı yaptığı dönemdeki fotoğraflarda, batı duvarın günümüze göre daha yüksek olduğu izlenirken, günümüzde sadece temel seviyelerinin kaldığı görülmüştür (Foto. 25). Çalışmada -1,30 m seviyesinde oldukça korozyona uğramış, ancak form itibarıyla Selçuklu dönemine ait olduğu anlaşılan bir adet bronz sikke bulunmuştur. Bozulma nedeniyle sikkedeki yazılar okunamamıştır (Foto. 26).

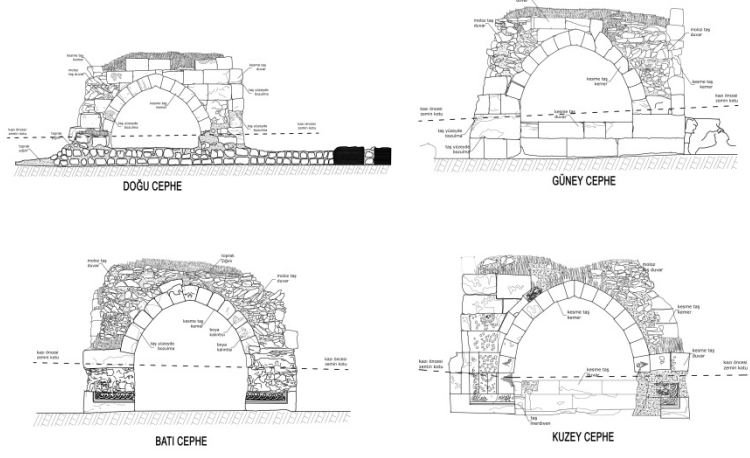
Çizim 2: Dört Kemerli Yapı Cepheleri (Oba Şehircilik ve Mimarlık)

kemerleri ile tonozu günümüze büyük ölçüde sağlam olarak gelebilmiş, kemerler dışında kalan (kemer köşelikleri) duvar örgüsüne ait yonu taşlardan, doğu ve kuzey cephedekilerin bir bölümü kalabilmiş, diğer cephelerdekiler ise tamamen kaybolmuştur (Çizim 2; Foto. 14, 17). Yıkılan bölümlerden ve eski fotoğraflarından harçlı, moloz taş örgülü duvarların büyük yonu taşlar ile kaplandığı anlaşılmaktadır. Sondaj çalışması sonucu bir bölümü toprak altından çıkarılan ayaklardan kuzeydoğu ve güneydoğudaki sağlam olmakla birlikte, kuzeybatı ve güneybatı ayaklara ait taşların bir bölümü tamamen erimiş durumdadır. Ayrıca yine 1964 yılında sağlam olarak yerinde duran tonozun sekiz kenarlı ve tonozun formuna uygun olarak dilimli yapılan kilit taşı ise günümüzde kayıptır.
