HATİCE SULTAN TÜRBESİNİN DÜŞÜNDÜRDÜKLERİ

Hakkı ÖNKAL*

THOUGHTS ON TOMB OF KHADIJAH SULTAN

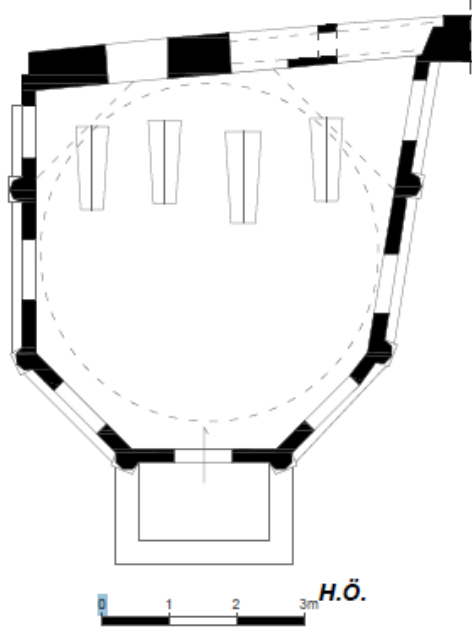
Çizim 1: İstanbul, Hatice Sultan Türbesi Planı

Şimdi, bu problemlere geçmeden önce yapıyı kısaca tanıtalım. Eser, Şehzade Camii haziresinin batı duvarı üzerinde kurulmuş muntazam olmayan altıgen bir plan arz eder (Çizim 1). Basık kemerli girişin (Foto. 2) yer aldığı doğu tarafta gövde, muntazam sekizgene göre köşeleri 45 derecelik açılarla döner. Buna karşılık, batı tarafta ihata duvarına dayanan kenarlar, güney-batıda 90 dereceden daha geniş, kuzey-batıda ise 90 derecelik açıdan daha dar bir açıyla dönerek ön tarafla bütünleşirler. Böylece planda da görüldüğü üzere kenarları ve açıları eşit olmayan bir altıgen vücut bulur. Mekân ön tarafta pandantiflere batı tarafta ise tromplara basan bir kubbe ile örtülüdür (Foto. 3). Türbe alt sırada yer alan boyutları farklı dokuz, üst sırada yer alan kemerli beş pencere ile aydınlanır. Gövdenin alt bölümü taştır. Muhtemelen tuğla olan üst bölüm ve kubbe sıvalıdır. Yapı içte herhangi bir süs içermez. Batı tarafta hafif bir yükselti halindeki seki üzerinde yenilenmiş dört sanduka vardır (Foto. 4).

Tartışmalı hususlara gelince; öncelikle belirtelim ki, türbenin alt bölümünü teşkil eden taş duvarların kalınlığı dayandığı ihata duvarı hariç sadece 20 cm den ibarettir (Çizim 1). Küçük ölçekli ve kubbe örtülü dönemin standart yapılarında bu kalınlık 90-100 cm civarındadır. Her ne kadar hemen yanındaki Şehzade Mahmud'a ait türbede de duvar kalınlığı buna yakın ise de bu türbenin önce baldaken tarzında kurulduğu ve sütunların aralarının sonra mermer panellerle kapatıldığı⁹ malumdur (Foto. 6). Peki, burada bu duvar kalınlığı niçin 20 cm'e düşmüş ve yamuk planlı bir yapı ortaya çıkmıştır?

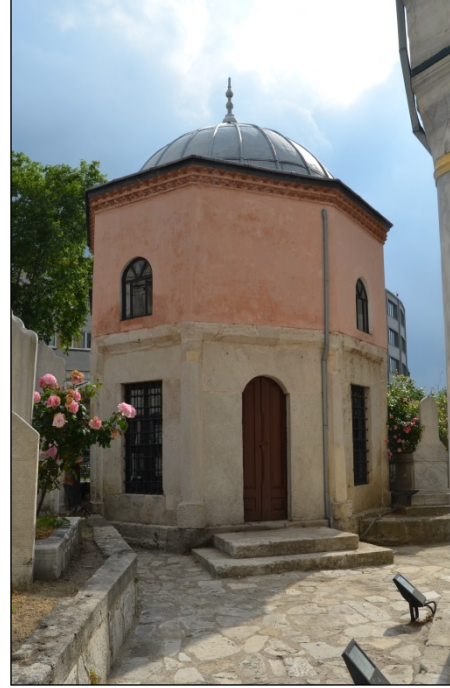
Foto. 2: İstanbul, Hatice Sultan
Türbesi, Doğu Yönü

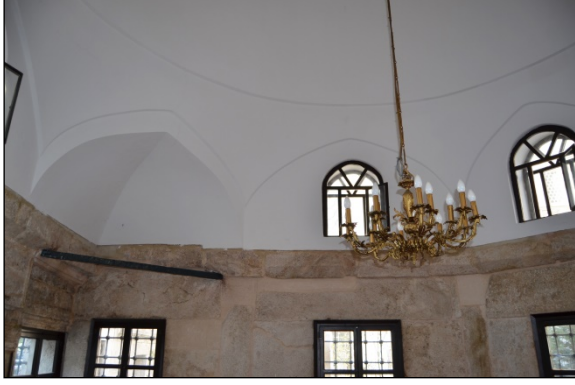
Foto. 3: İstanbul, Hatice Sultan Türbesi,
Kubbeye Geçiş Bölgesi

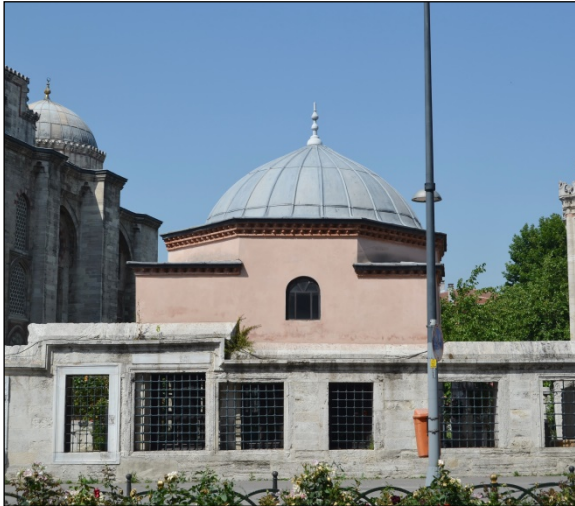
Foto. 7: İstanbul, Hatice Sultan Türbesi,
Batıda İhata Duvarı Üzerinde Yükselen Gövde

Türbenin kurulduğu alan muhtemelen Hatice Sultan'ın zevci Mirahur Mustafa Paşa ile çocuklarının defnedildiği mahaldi. Burası, Rüstem Paşa'nın türbesi ile Mustafa Paşa'nın öldüğü sırada henüz tamamlanmakta olan Bosnalı İbrahim Paşa türbesinin arasında kalan, ihata duvarının önündeki yer olmalıdır¹⁰. Mustafa Paşa vefat ettiğinde Hatice Sultan henüz yirmi yaşında idi. Kendisine de medfen olacak bir türbenin yapılması için hemen teşebbüse geçmesi beklenemez. Hatice Sultan, zevci Mustafa Paşa ile birlikte medfun bulunduğu göre ikinci bir evlilik yapmamış olmalıdır. Bu ihtimallere bağlı olarak kendisinin de defnedileceği çocukları ve kocasının mezarları üzerine kısıtlı bir bütçe ile mevcut imkânları değerlendirmek, malzeme ve işçilikten tasarruf etmek suretiyle mütevazı bir türbe yaptırmak istemiş olmalıdır. Bunun için ihata duvarından yararlanılmış görünmektedir (Foto. 7).

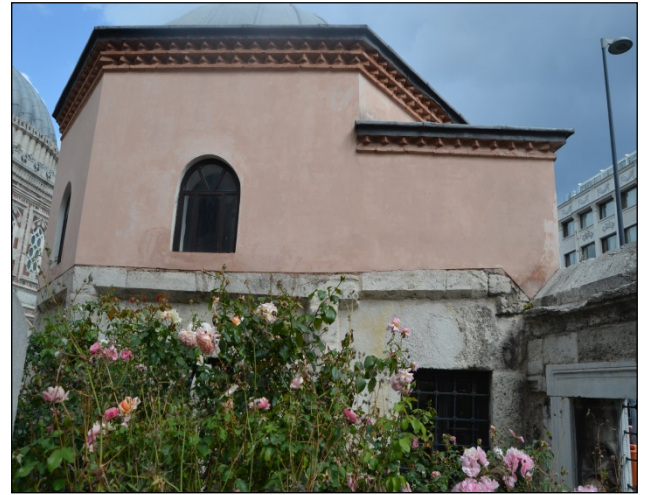
Foto. 8: İstanbul, Hatice Sultan Türbesi,
Kuzey Cephe

İhata duvarından ve özellikle onun üzerindeki pencere açıklıklarından istifade düşüncesi türbenin çarpıklığını kaçınılmaz kılmıştır (Foto. 8). İhata duvarındaki üç pencereden kuzey kesimdeki üçüncüden de yararlanma isteği, türbenin ihata duvarı üzerindeki kısmının kuzeye doğru uzamasını gerekli kılmış (Foto. 9), bu durum öndeki bölümle bütünleşmede çarpıklığa yol açmıştır. Oysa yukarıda işaret edildiği üzere, ihata duvarının hemen yanında yükselen ve ihata duvarı üzerindeki pencerelerden niyaz penceresi olarak yararlanılan Rüstem Paşa ve Bosnalı İbrahim Paşa'ya ait türbeler (Foto. 10, 11) ihata duvarına oturtulmadan bağımsız yapılmış ve bu yapılar muntazam sekiz gövdeli birer eser olarak vücut bulmuştur.

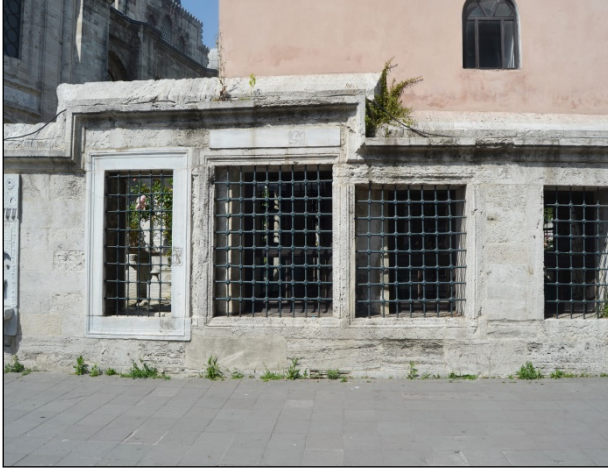
Foto. 9: İstanbul, Hatice Sultan Türbesi, İhata Duvarındaki Pencereleler

Alt sıradaki pencerelerden batı taraftakiler, en ve yükseklik bakımından birbirlerinden farklılık gösterirler (Foto. 9, 14), bu da ihata duvarı üzerinde mevcut bulunan farklı boyutlardaki pencerelerden yararlanma düşüncesinin doğurduğu bir husustur.

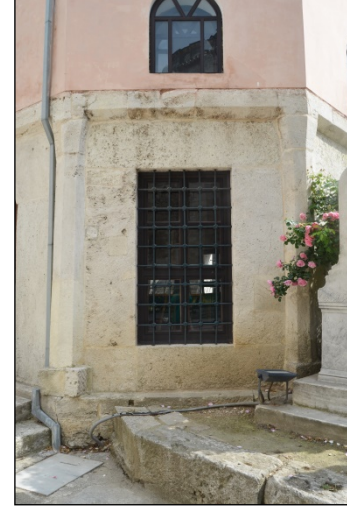
Foto. 12: İstanbul, Hatice Sultan Türbesi, Taş Panel Duvarlar

Tahminimizce, düşük maliyetle türbeyi inşa etme arzusu, batı kenarının köşeleri hariç diğer köşeler ile yan kenarların ortasına birer taş direk dikip bunları birbirine dışa 20 cm taşan taş hatıllarla bağlamayı ve kenarlarda açılan pencere boşlukları ile bu direklerin arasını 20 cm kalınlığındaki panel taşlarla kapatmayı düşündürmüştür (Foto. 12). Direklerin üzerinde uzanan taş hatıllar dışa 20 cm taşıdığı için elde edilen 40 cm'lik kalınlığın üzerine tuğla duvar örülmüş batı tarafta tromplar doğu tarafta pandantifler yapılarak üstte gövde sekizgene dönüştürülerek kubbe oturtulmuştur. Kubbenin ahşap olma ihtimali vardır. İhata duvarının kuzey kesimindeki pencere geniş olduğu için bu taraftaki tromp daha derin ve geniş tutulmuş ve bu durum batı cephesinde yansıma bulmuştur (Foto. 13).

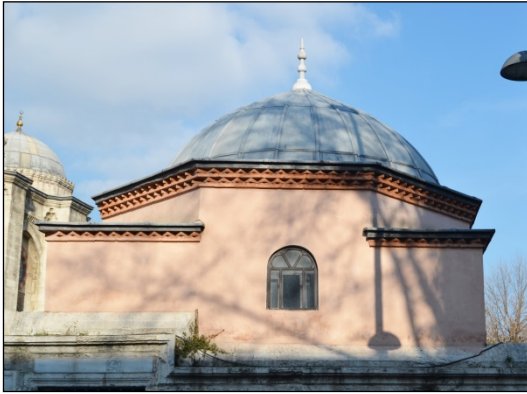
Foto. 13: İstanbul, Hatice Sultan Türbesi, Farklı Genişlikteki Tromp Çikintıları

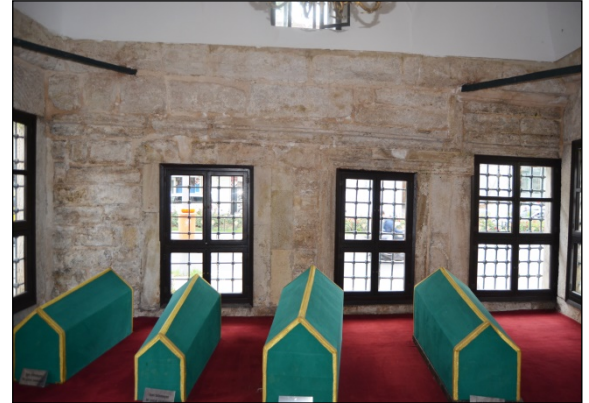
Foto. 14: İstanbul, Hatice Sultan Türbesi, Değişik Boyutlardaki Pencereleler
